# EVALUACIÓN AMBIENTAL EDIFICIOS BARRIO COPIAPÓ, HABITABILIDAD Y ENTORNO

**Katrina Reyes / Javiera Zanzi**

Noviembre 2016

Universidad Tecnológica Metropolitana

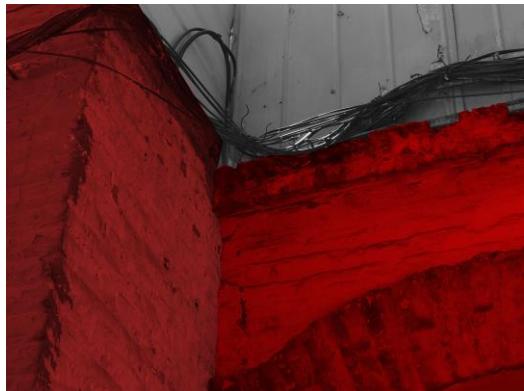
**Figura 2.** Observación caso 1. Elaboración propia.

Observamos el notorio adosamiento de una fachada de albañilería por sobre la original de adobe, y no sólo eso, también aumenta el tamaño de la escala en comparación a la construcción original.

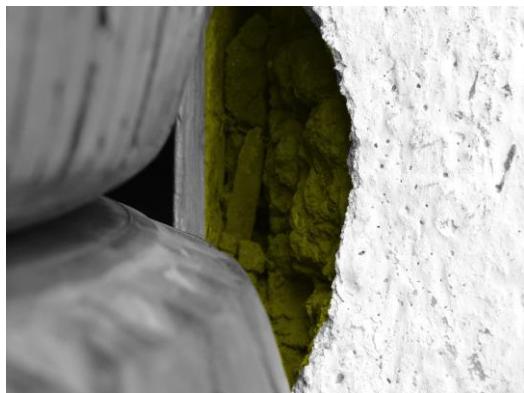
**Figura 3.** Observación caso 1. Elaboración propia.

Grieta que deja en evidencia el material original de la obra, adobe.

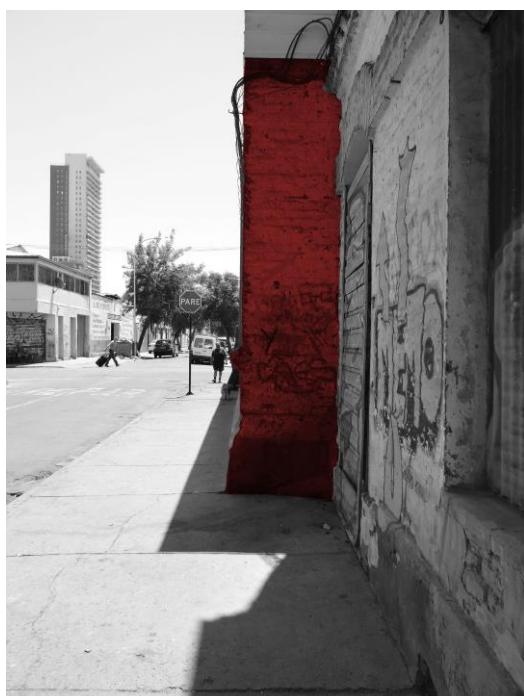
**Figura 4.** Observación caso 1. Elaboración propia.

La fachada sobresale al menos 1 metro por sobre la fachada original.

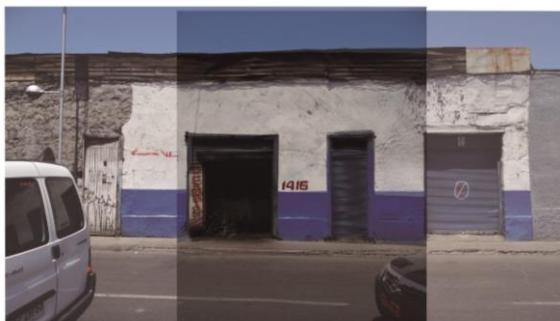
Figura 2. Comercio caso 2. Fuente Elaboración propia.

Esta obra de tipo comercial, está ubicada en el eje Copiapó en una fachada de tipo continua, un muro ciego. Su orientación da hacia el norte, recibiendo radiación solar directa durante todo el día. Este hecho repercute en el material principal, el adobe, dejando en evidencia el desgaste que las barreras ambientales de su entorno han hecho durante todos estos años, nos fijamos en esta obra por lo mismo, para hacer una analogía en antítesis de que al no adaptarse al cambio climático, éste ha desgastado la obra. Su cerramiento se compone de tres muros cortinas, uno de éstos siendo originalmente una puerta, lo notamos por las claras dimensiones al observar, utilizándose sólo el muro cortina a su derecha, dónde se atiende el comercio. Con lo que respecta a su compacidad la obra se encuentra contenida en esta fachada de tipo continua, por ende, es de alta compacidad, también es del tipo alta por su materialidad.

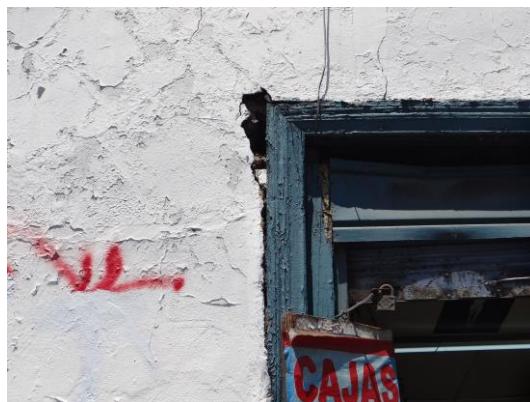
El material está en desgaste y mantiene el marco de sus puertas originales.

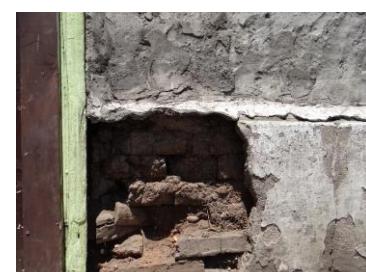
Material original adobe, con un revestimiento de cemento, aquí notamos en que en realidad si hay una intención de adaptarse al cambio climático.

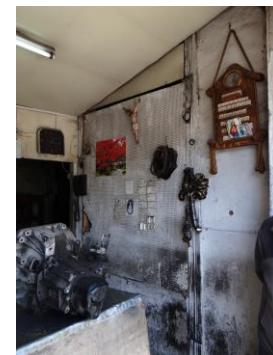
Adaptación del interior con paneles de madera.
