# PROPUESTA Y ANALISIS DE LA VIVIENDA

## RESUMEN EXPLICATIVO

Esta vivienda se encuentra emplazada en el Barrio Copiapó, en la Comuna de Santiago centro , Región Metropolitana.

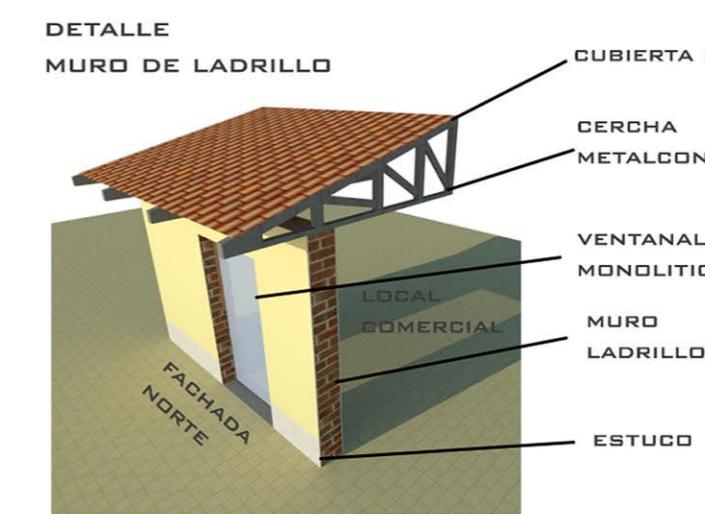
## Fachada

**1)** La ampliación realizada en la fachada norte (Locales comerciales), presenta altas temperaturas, debido a su modificación en la altura, de esta forma tiene mala ventilación y mucha radiación solar, ya que los vidrios son tipo monóliticos y cerrados . En conclusión, es un recinto de muy bajo Confort Térmico.

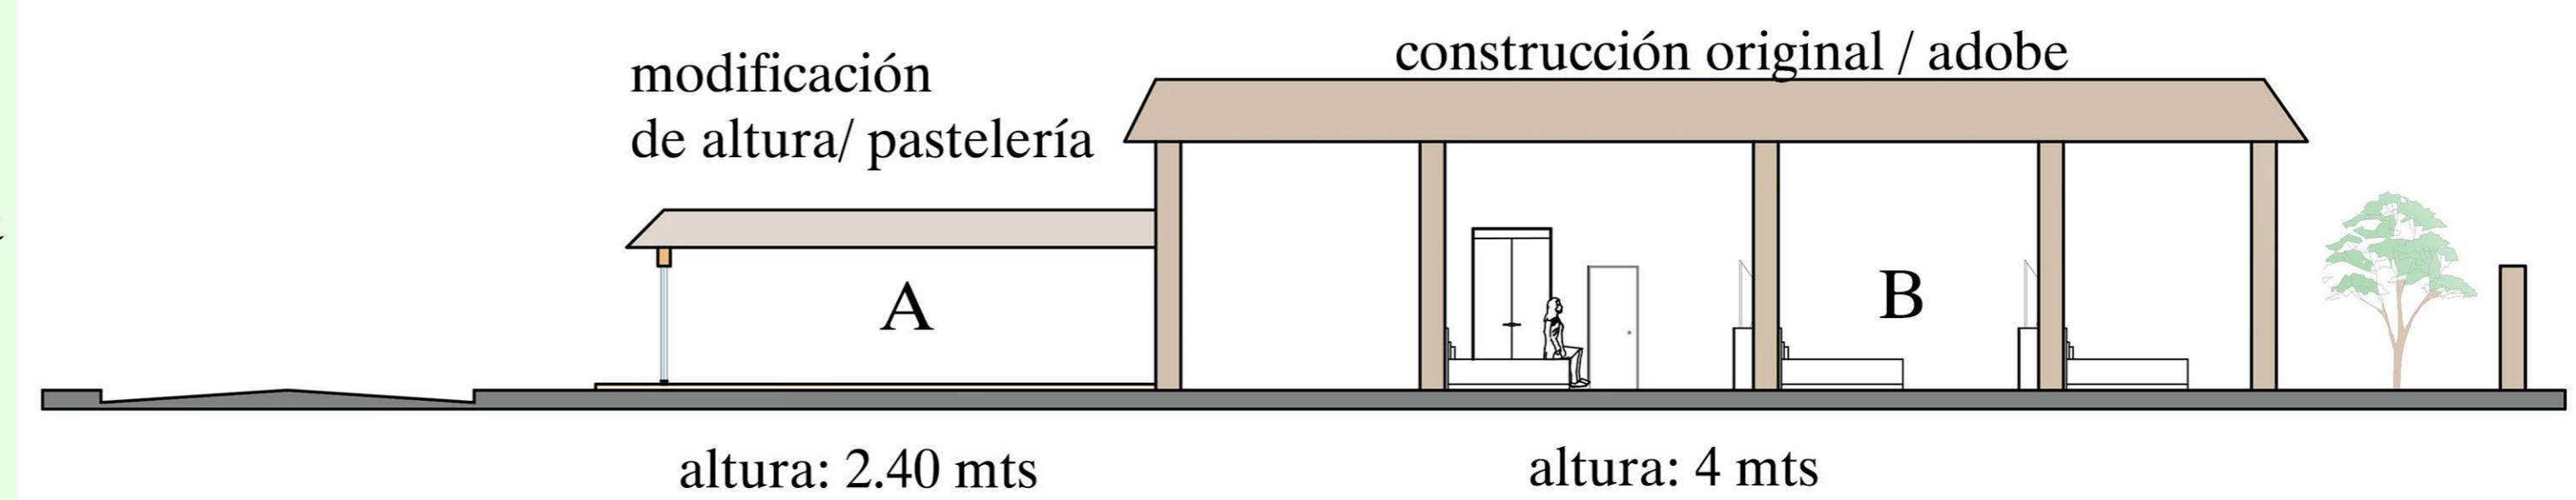
Al tener la modificación en la fachada, cuenta con dos tipos de materialidades ,la primera , donde esta la pastelería es de albañilería armada, y la contrucción de atras cuenta con la antigua construcción realizada en adobe.

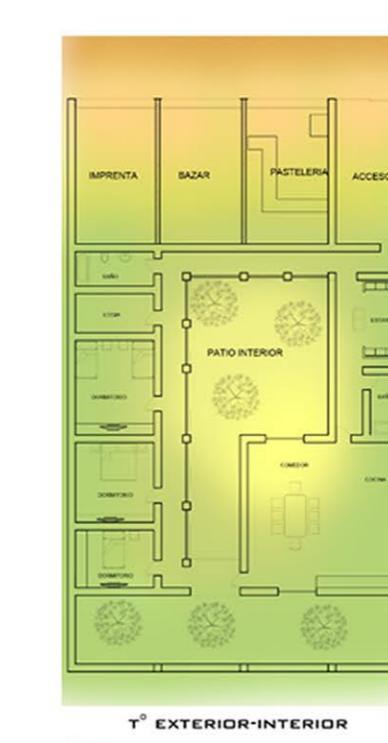
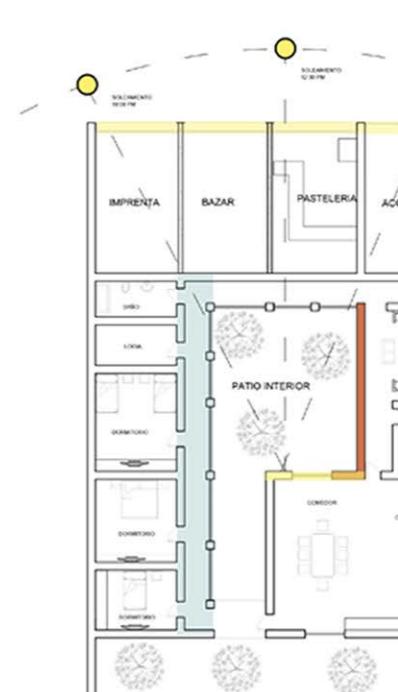
corroboration of high temperatures on the north facade

DATOS EMPIRICOS	
<b>PASTELERIA</b>	
MURO CERAM.	26.3°C
PISO PALMETA	26 °C
VIDRIO MON.	29°C
CIELO	31.2°C
H/R	29%
T. AMB.	29°C
<b>COCINA</b>	
MURO CERAM.	25°C
PISO CERAM.	24.5°C
VIDRIO MON.	27°C
CIELO	28°C
H/R	35%
T. AMB.	27°C
<b>PATIO</b>	
T. AMB.	27°C
SOL MARANA	38%
<b>DORMITORIO</b>	
M. ADOBE	24°C
PISO FLOT.	23°C
CIELO	27°C
H/R	28%
T. AMB.	25°C

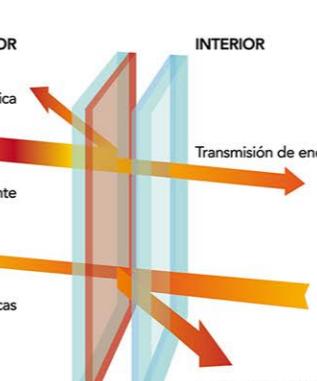
vidrio monolítico y su funcionamiento

en invierno , absorbe las temperaturas bajas , y en verano las temperaturas altas, no ayudando a mantener un confort térmico, para los residentes.

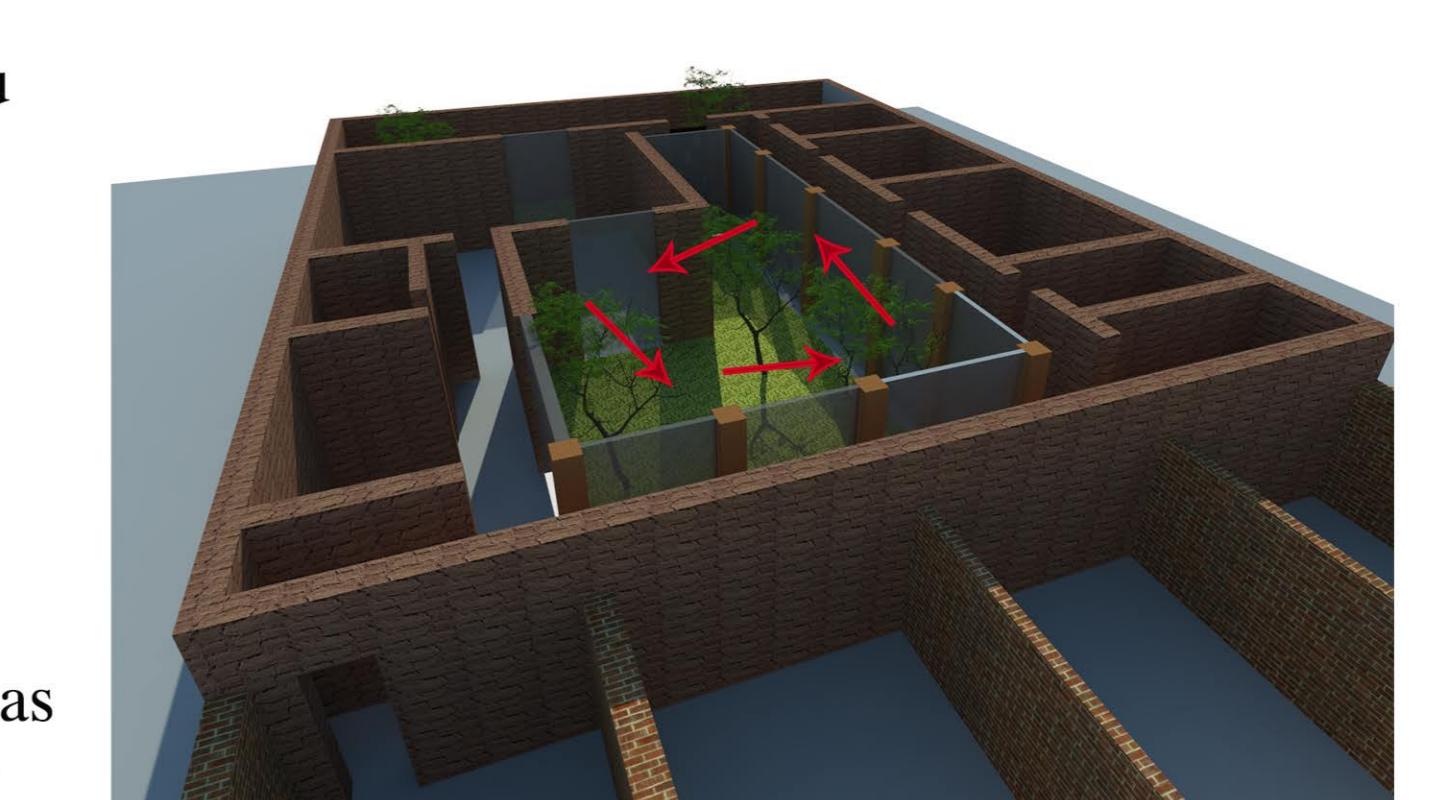
El sistema de vidrio fijo , no permite el ingreso del aire a los recintos.
