UNIVERSIDAD TECNOLÓGICA METROPOLITANA

Energía y Habitabilidad / Eficiencia Energética

## EVALUACIÓN AMBIENTAL DEL EDIFICIO, HABITABILIDAD Y ENTORNO

# EVALUACIÓN AMBIENTAL DE UNA VIVIENDA

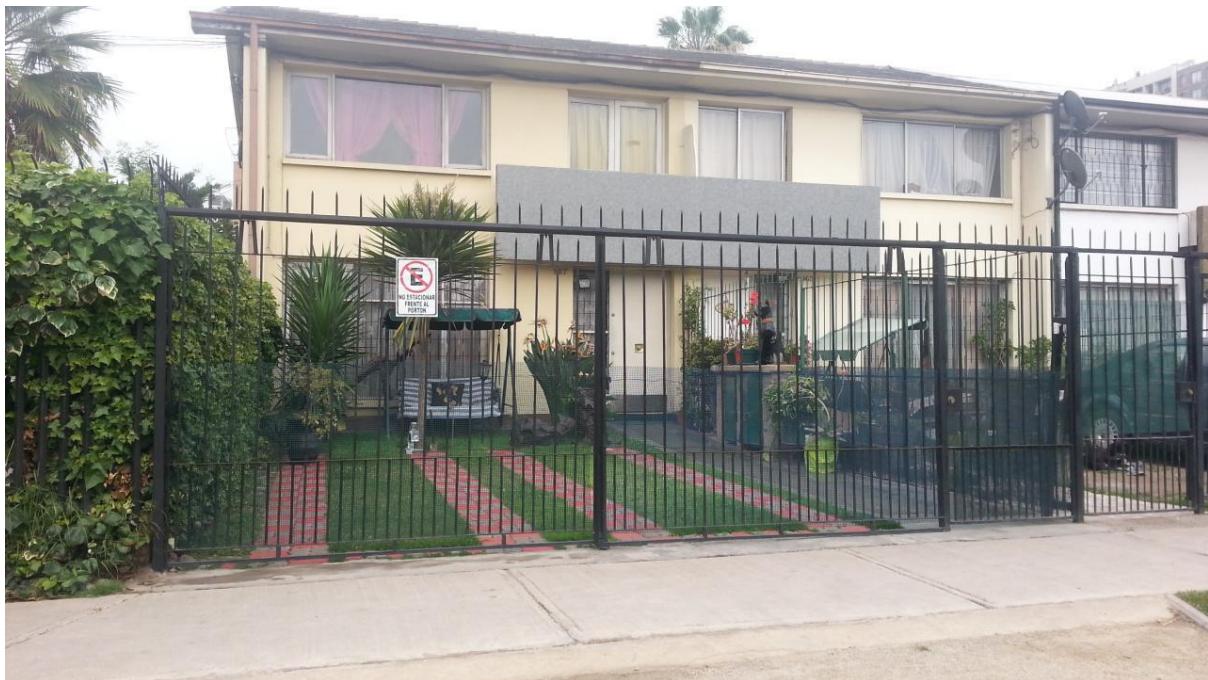
Figura 2. Fotografía de la vivienda de dos pisos

La sensación que pudimos percibir dentro de la vivienda en un día de 25°C fue variada, en el primer piso era agradable, al momento de abrirse la puerta del patio trasero corre una brisa que atraviesa la vivienda y que termina en el comedor frente a un ventanal, el eje de la escalera era más caluroso y más húmedo, sensación que probablemente no es normal en la vivienda, ya que el propietario nos mencionó que unos días antes de la visita, por fallas técnicas producidas en el baño, la zona de la escalera quedó inundada.

Según el dueño en temporadas de altas temperaturas la vivienda se comportaba bastante bien, pero en épocas frías cambiaba la situación, nos mencionaba que las habitaciones con grandes ventanas eran muy heladas y necesitaba calefacción para calentarlas, especialmente en los días que no hay sol directo, creemos que esto se debe a las grandes aberturas de las ventanas y que están son simples, no cuenta con ningún elemento aislante en ellas.

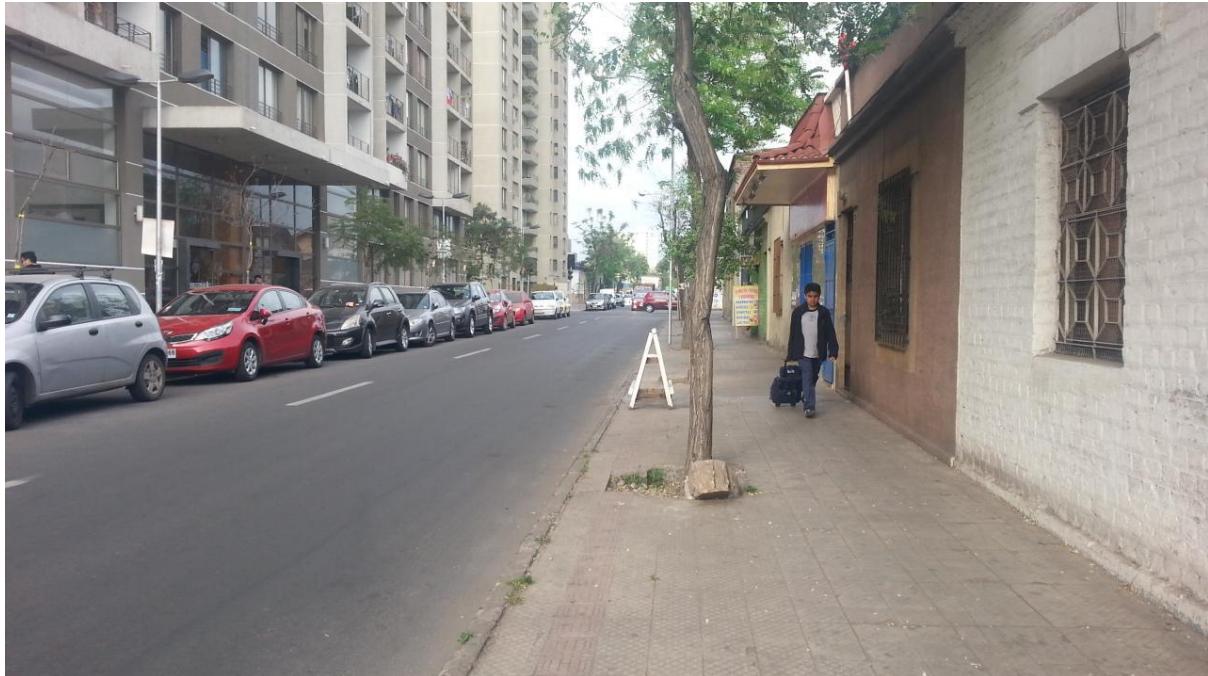
En este caso en particular su emplazamiento causa más impacto que los elementos de la vivienda en sí. Cuando se proyectó la vivienda, se tenía pensado que la luz le llegaría todo el día en su fachada y en la cubierta, desconocemos hace cuánto tiempo esto fue así, pero actualmente ya no tiene esta característica favorable debido a que ahora al frente de la casa, a unos diez metros de distancia se construyó un edificio de 17 pisos que obstruye la llegada de la luz directa a la vivienda.

Por lo visto al realizar las visitas, la vivienda logra recibir luz durante la mañana en la parte superior de la fachada y durante la tarde, recibe luz en su parte inferior. Debido a esto la vivienda presenta problemas de humedad, causando que el recinto más al sur, la bodega, tenga presencia de hongos y musgos.

Figura 6. Fotografía de la vivienda y en frente la torres de departamentos que se ve invasiva

En su interior se siente fría, se sentía humedad pero no llegando al límite de ser molesta, esto debe ser por las condiciones del día de la visita, pero probablemente cuando llueve sea bastante húmeda y tenga algún tipo de filtración, ya que sus esquinas y cielo se encuentran manchados.
