# ANÁLISIS COMPARIVO BARRIO COPIAPÓ

## CASO 2: EMPRESA TRANSPORTES ITALIA

USO: ACTIVIDADES ADMINISTRATIVAS; OFICINA

UBBICACIÓN: CALLE COQUIMBO 1469, SANTIAGO

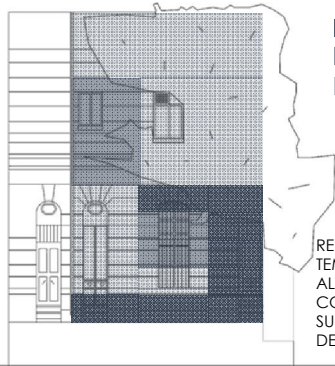
### ANÁLISIS TÉRMICO FACHADA

RELACIONAMOS LAS TEMPERATURAS MÁS ALTAS AL CONTACTO CON AGENTES COMO EL SUELO Y MAQUINAS DENTRO DEL RECINTO.

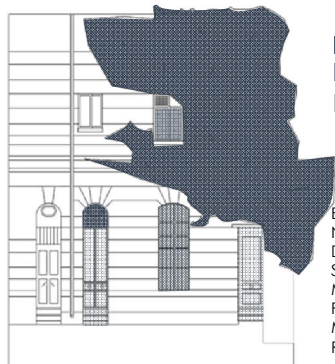
### ELEMENTOS DE INCIDENCIA

EN ESTE CASO EL PRIMER NIVEL SE ENCUENTRA DESHABITADO, POR LO QUE SUELE SER MÁS FRÍO, LA MASA VEGETAL PROPORCIONA UN CLIMA MÁS HUMEDO DENTRO DEL RECINTO.

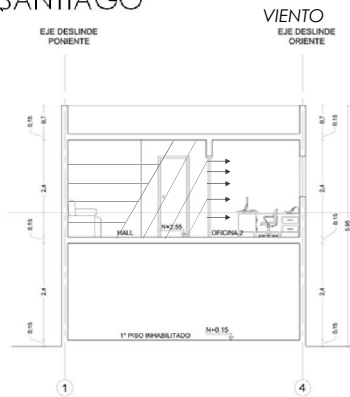
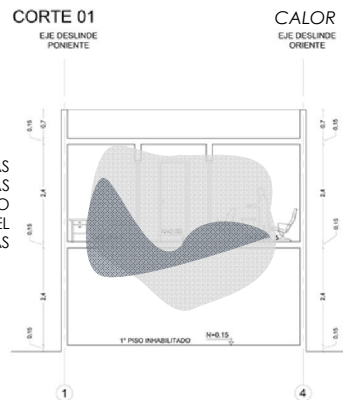
### CORTE 03

EJE CALLE

DATOS ANÁLISIS:  
03 DE NOVIEMBRE  
15.00 - 15.35 PM  
T° AMBIENTE: 32°  
HUMEDAD: 63%

/// CORRIENTES FUERTES Y FRECUENTES  
 ⇨ ENTRADA LEVE  
 ≡ SE DISPERSA
