Arquitectura Vernácula

Santa María – Región de Valparaíso, Chile

Comuna del valle del Aconcagua

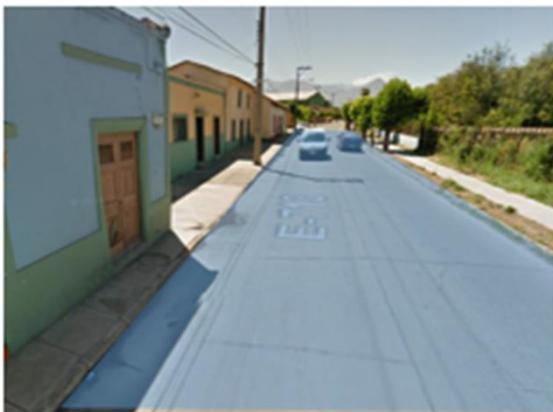
Entrada al pueblo, estableciendo una continuidad con los centros públicos más importantes

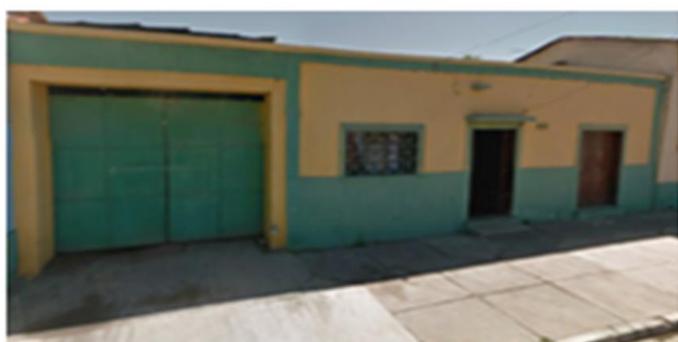
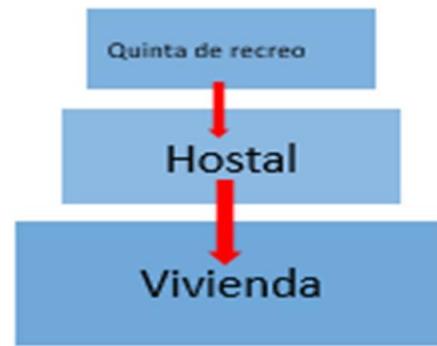
Las viviendas se implantan como fachada continua, siendo en sus inicios, centros sociales o de servicio

La fachada continua presente en 3 cuadras, de la calle principal, remata en la plaza, con los centros más importantes para la comuna, la municipalidad e iglesia.

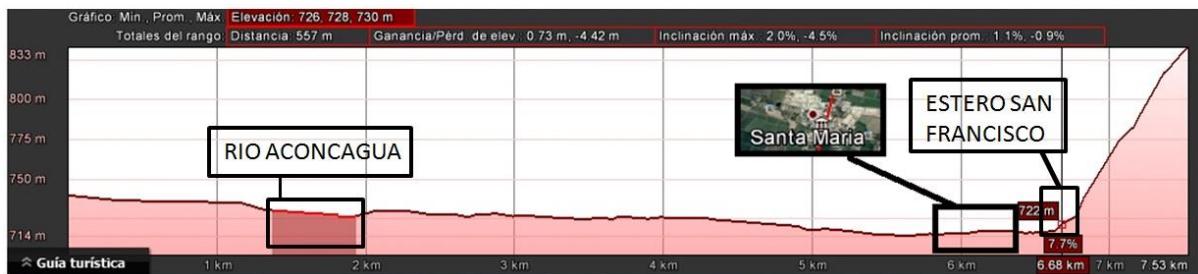
Este poco desnivel existente favorece a la agricultura y sus sistemas de cultivo. Estos factores permitieron el desarrollo de la localidad.

En Santa María pasan dos importantes flujos de agua, por el sur a 4 km está el río Aconcagua y por el norte a menos de 1 km el estero San Francisco. Debido a la distancia, el estero san francisco es el que más agua aporta a la zona urbana y de este nacen los sistemas de riego, por otra parte, el río Aconcagua abastece a la zona de cultivos ubicado estratégicamente por la diferencia de altura que se ve en el gráfico al sur de santa maría.

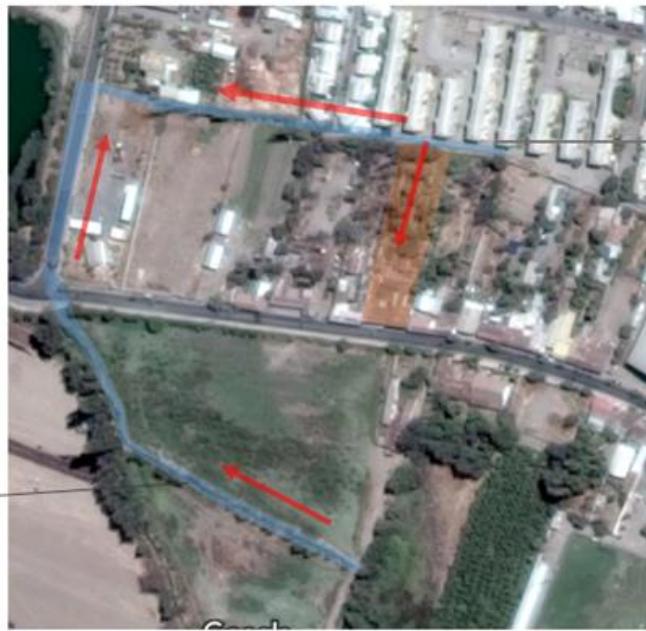
- Riego en el campo

- Riego directo hacia las viviendas, por medio de compuertas
- Intervenido con cemento

Son por lo tanto los Esteros San Francisco, Jahuel y El Cobre los que consolidan el sistema de riego. Son los brazos de estos esteros, muchas veces encausados artificialmente , de los que abastecen de forma natural los extensos patios de las casas , que mantiene naturalmente las áreas verdes frente a la vivienda y hacia el lado oeste, también son los sitios destinados a los cultivos favorecidos por este encauce de agua, y por lo tanto son muchas veces los mismos dueños de estos sitios privados, los que continúan interviniendo los sistemas de regadío, creando nuevos brazos de dimensiones más pequeñas. Muchas veces son estas intervenciones en los canales los que por una parte benefician a la flora y fauna del sector, pero por otra la perjudican ya que crean zonas de menor humedad, bandas en las cuales se observaba un deterioro en la flora.

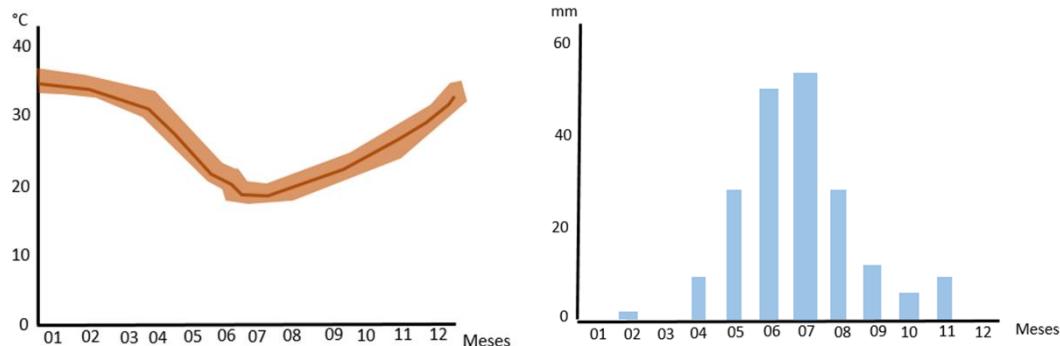
La temperatura media es de 22 °C, mientras que enero es el mes más caluroso del año. Y entre junio y julio se presenta las temperaturas más bajas de año.

La precipitación es la más baja en enero con un promedio de 0 mm, mientras que la mayor, se presenta en el mes de julio con un promedio de 53 mm.

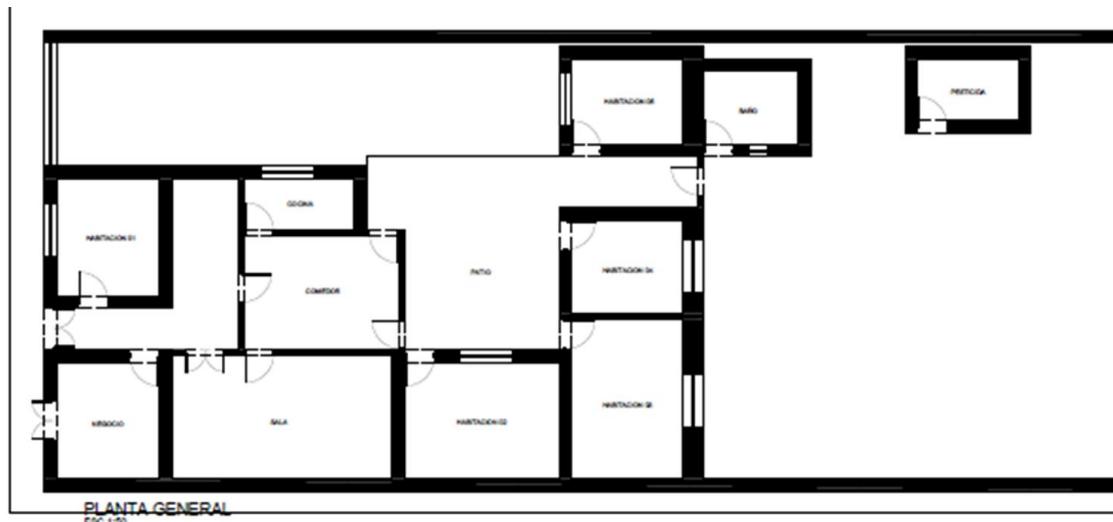
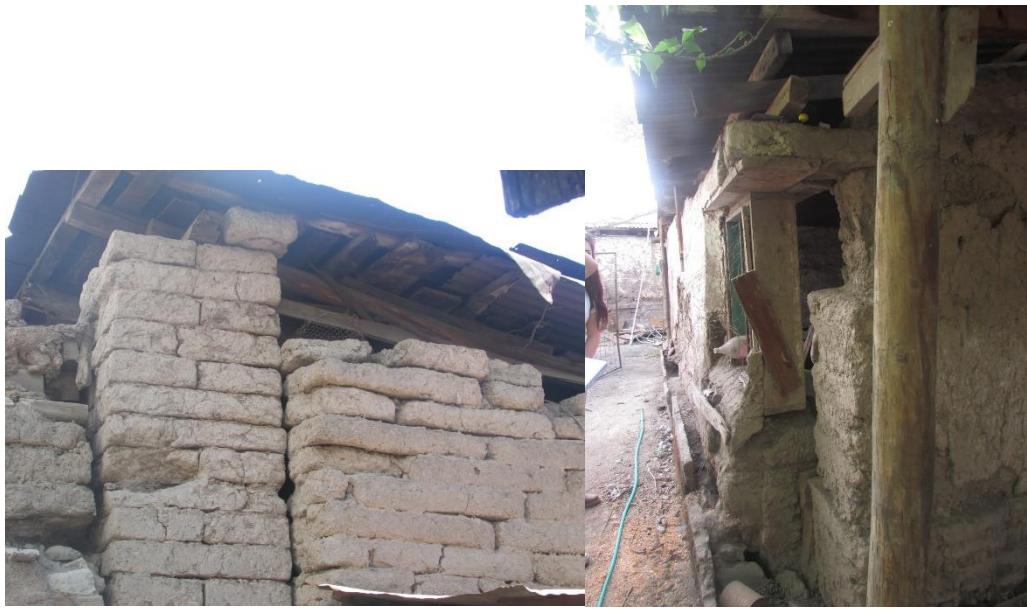
La vivienda consta con una base estructura de madera, la cual ordena los muros de adobe, y en el techo se aprecia una pendiente mínima, con un alero pequeño, el cual afecta de forma negativa a la casa, ya que la lluvia puede impactar de forma más directa y la deteriora con mayor rapidez.

El adobe actúa principalmente a compresión, uno de los errores que se han cometido es reemplazar el tejado anterior por uno nuevo de zinc o materiales similares de bajo peso. Esto hace que la casa de adobe pierda sus características estructurales haciendo que partes de ella se vayan deteriorando.

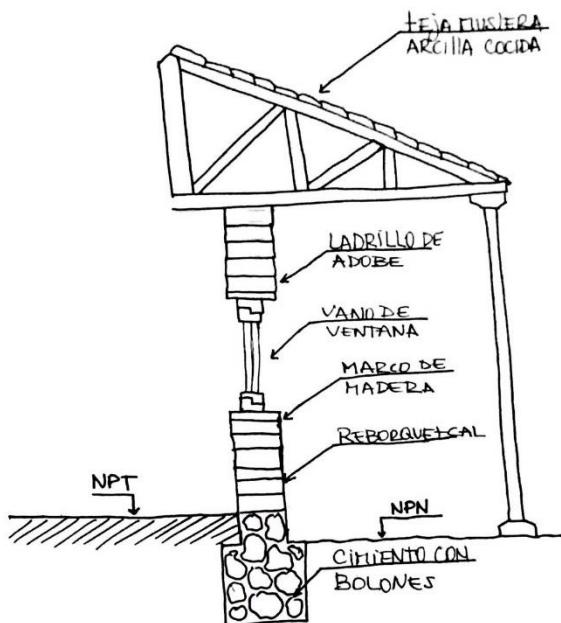
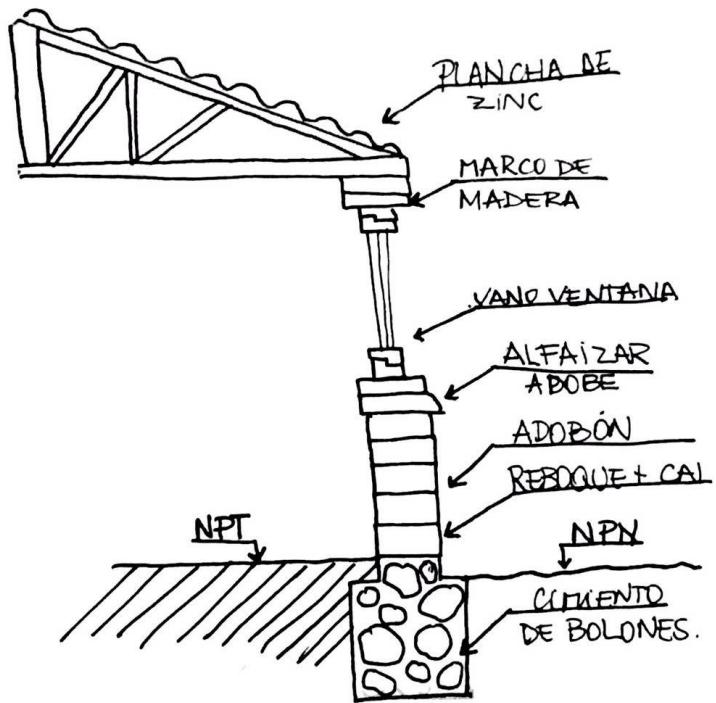
En las fotografías se presentan sistemas constructivos de la vivienda, conformando un muro de 40 cm, que, por sus dimensiones, en tipología del material adobe, es un adobón.
