UNIVERSIDAD TECNOLÓGICA METROPOLITANA  
FACULTAD DE CONSTRUCCIÓN Y ORDENAMIENTO TERRITORIAL  
ESCUELA DE ARQUITECTURA

# EVALUACIÓN ENERGÉTICA DE LA VIVIENDA Barrio Copiapó

Cite Psje. Zenteno #816  
Andaur – Barrera – Ritchie – Reyes

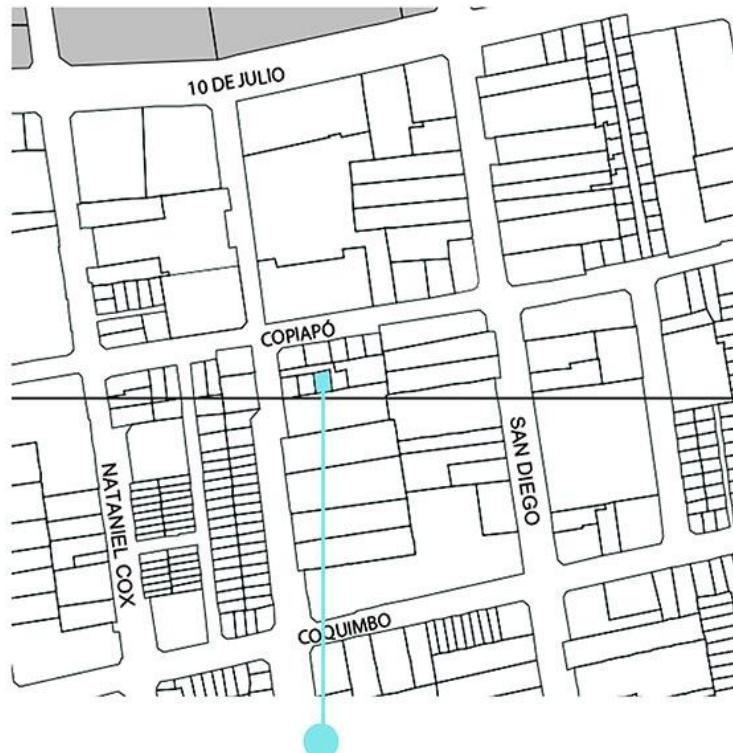
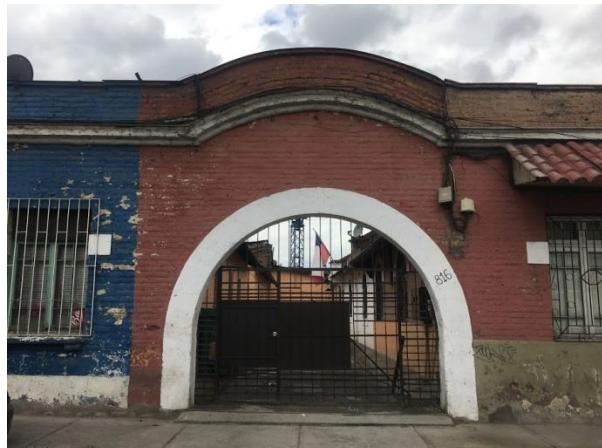
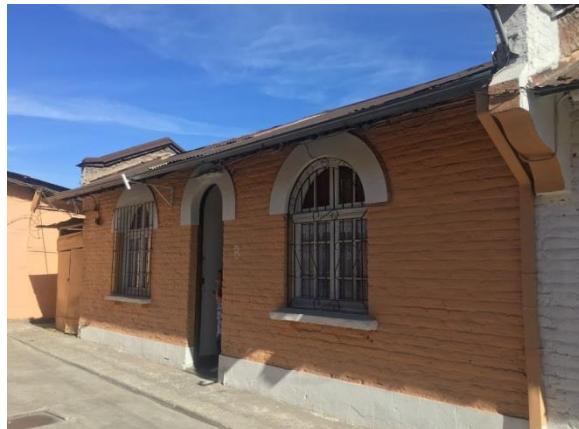
## Emplazamiento

La vivienda se encuentra emplazada entre las calles Copiapó y Coquimbo, en la calle Zenteno #816

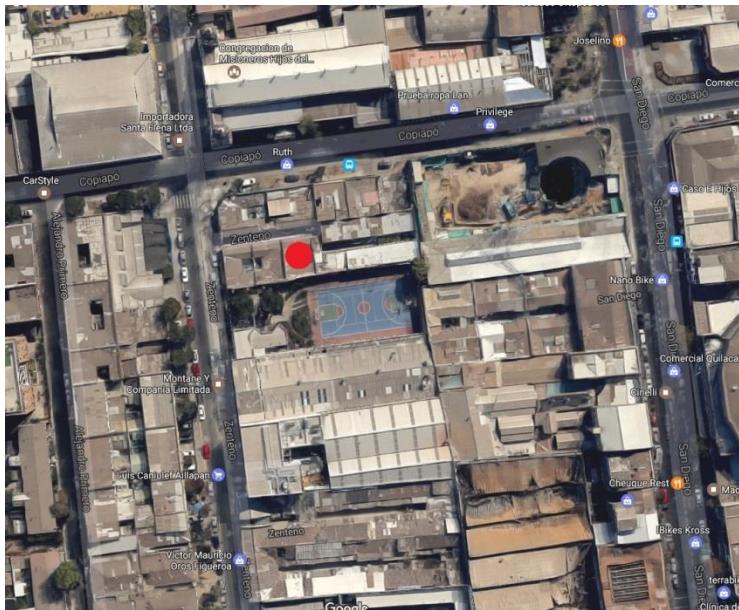
## Entorno

La vivienda se encuentra ubicada entre calle San Diego (Este) y calle Nataniel Cox (Oeste).

Las tipologías de viviendas en el barrio son fachada continua, de material sólido.

Dentro del sector que se está estudiando, no se encuentra ningún edificio que incida al momento de generar sombra dentro del círculo para que este se vea afectado y no pueda recibir radiación solar directa.

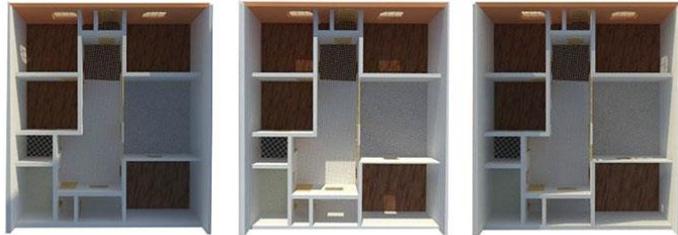
En el invierno la vivienda se encuentra con el problema de refrigeración dado a la falta de radiación solar en la fachada norte.

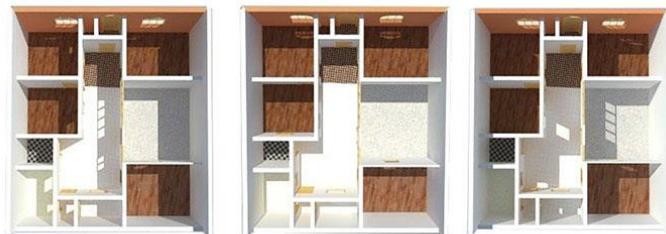
En el verano hay un exceso de radiación solar, siendo el pasillo el lugar más agradable para estar

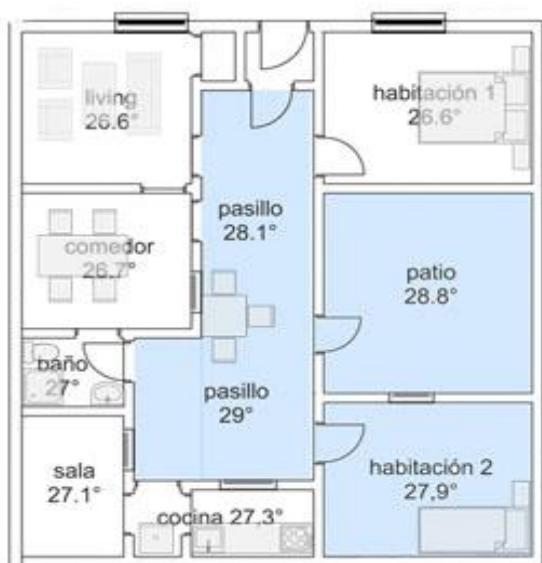
Durante la noche el lugar de mayor permanecía varia ya que la fachada interior que da hacia el patio cuenta con un muro de espesor 6cm lo cual genera que el pasillo se torne frio, produciendo que los usuarios se muevan y tomen otros recintos para poder permanecer, por ejemplo la habitación 2 al recibir durante todo el día la radiación solar directa durante la noche esta se torna más cálida y es mucho más agradable para poder permanecer, al igual que el patio interior, pero este tiene una desventaja que se encuentra a la intemperie.

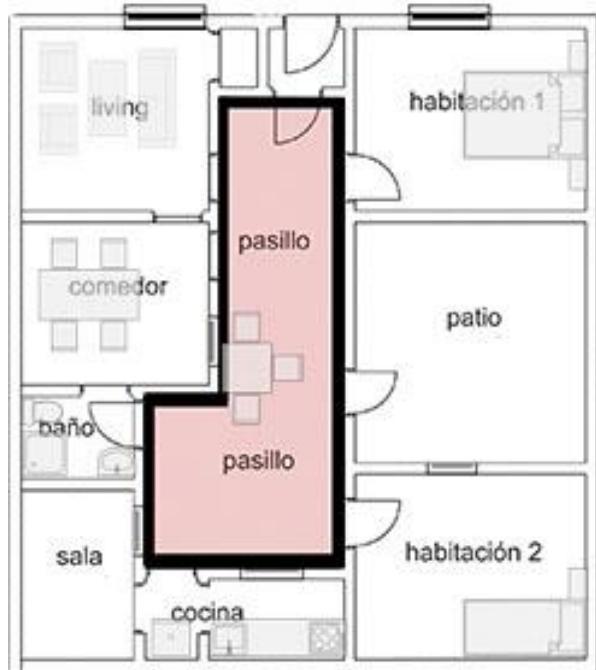
La manera en que la casa se calefacciona durante el invierno es artificialmente, mediante una única estufa a gas, la cual concentra su calor en el pasillo al momento de cerrar las puertas de los demás recintos, volviendo a ser este el lugar de permanencia más utilizado por los residentes.

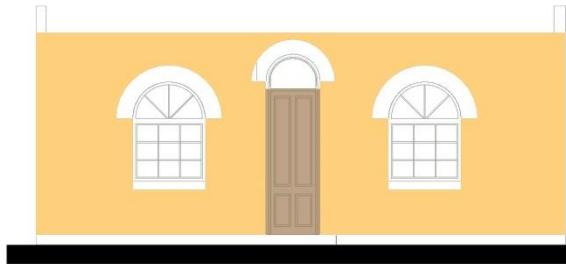
## Análisis de fachada

La fachada posee un color naranja el cual no sale en la tabla, pero utilizamos los parámetros del color amarillo y rojo medio para obtener la cantidad de absorción térmica, la cual en promedio seria de un 0.65.
