# Evaluación energética de edificio en barrio Copiapó

La obra seleccionada para su análisis energético, emplazada en el barrio Copiapó, específicamente en Copiapó 989, en primer lugar para su selección nos basamos principalmente aplicando el criterio de uso, en este caso vivienda. Otro punto a destacar es según la orientación de su fachada, con orientación Sur.

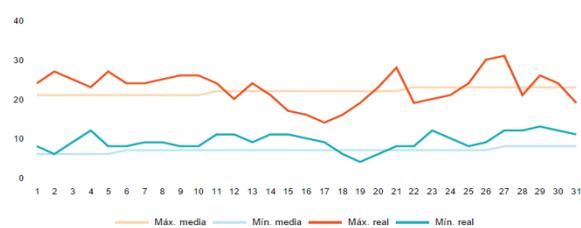
Gráfico de temperaturas octubre 2016

Se analizó las temperaturas del mes de Octubre los años 2015 y 2016 en dónde se puede observar que los días de más altas temperaturas fueron el año 2015 con 26°C y el año 2016 con una máxima de 31°C. Las mínimas 4°C el 2016 y 2°C el 2015.

En cuanto a la comparación de las tablas se puede establecer un clima seco. En términos de diseño se debe considerar un la Temperatura máxima de 31°C siendo la más alta en con respecto a los dos años y como mínima considerar 2°C.

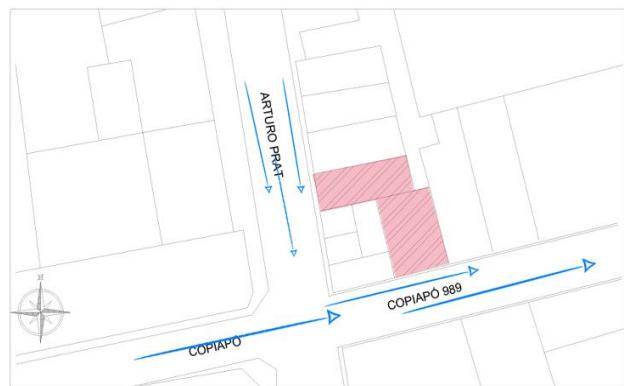
Muestra a las 12:45 hrs.

Se analiza la velocidad del viento predominante en el sector donde está emplazado el proyecto, el cual es sentido sur-oriente con velocidades que fluctúan entre los 32 y 64 KM/h.

Luego de recoger la muestra se aplica la escala de Beaufort, la cual nos indica que dentro de su escala, existe grados 5, 6,7 y 8, en donde su rango más alto muestra que puede incluso dificultar el caminar, esto es ocasionado al encajonamiento producido por las edificaciones circundantes al edificio, además del movimiento de autos que transitan en el lugar, pero no de una manera tan continua.

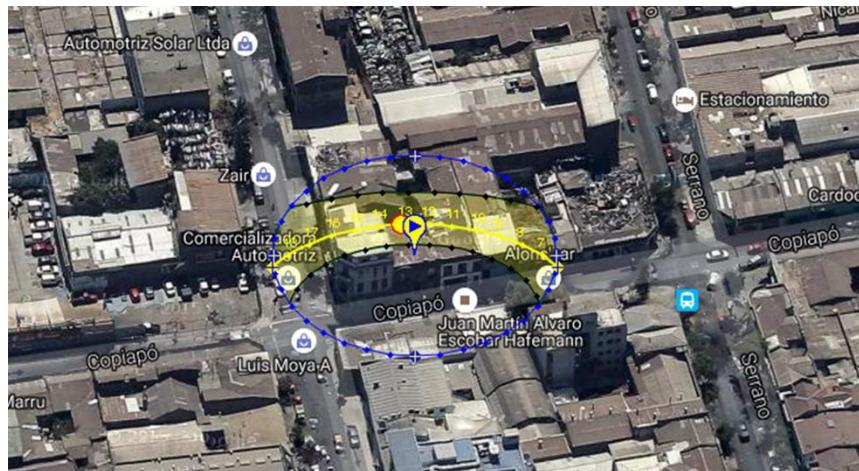
El asoleamiento, afecta principalmente a la vivienda recibiendo el sol oriente mayormente en bajas horas del día, es decir, principalmente en horas de la mañana, esto genera un aumento en la humedad relativa de su interior llegando a un 46%, potenciándose con el material de construcción, en este caso el adobe, manteniendo la temperatura del interior estable la mayor parte del tiempo, de esta manera podemos establecer que el edificio posee ciertas condiciones para el confort térmico y su habitabilidad.

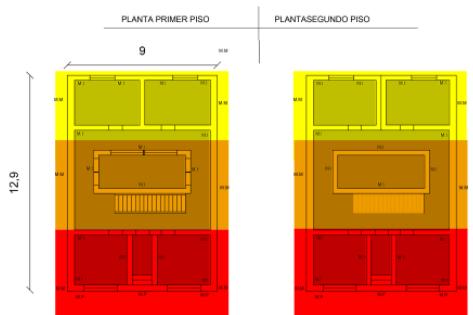
DISTRIBUCIÓN ESPACIOS INTERIORES

- ZONA MUY CÁLIDA
- ZONA MEDIANAMENTE CÁLIDA
- ZONA FRÍA

Como se puede observar en los esquemas, la mayor cantidad de radiación y luminosidad solar se encuentra en el frontis de la vivienda lo que se expresa claramente con el modo de asoleamiento que tiene la vivienda, principalmente en su fachada sur, y las zonas húmedas están ubicadas al fondo de la vivienda generalmente en las esquinas debido a su poco asoleamiento y poca ventilación en el interior de esta.

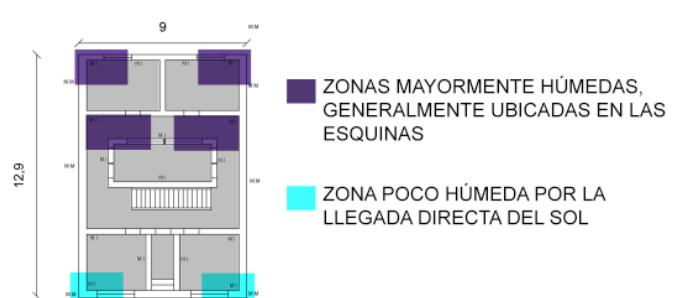
zonas húmedas

- ZONAS MAYORMENTE HÚMEDAS, GENERALMENTE UBICADAS EN LAS ESQUINAS
- ZONA POCO HÚMEDA POR LA LLEGADA DIRECTA DEL SOL

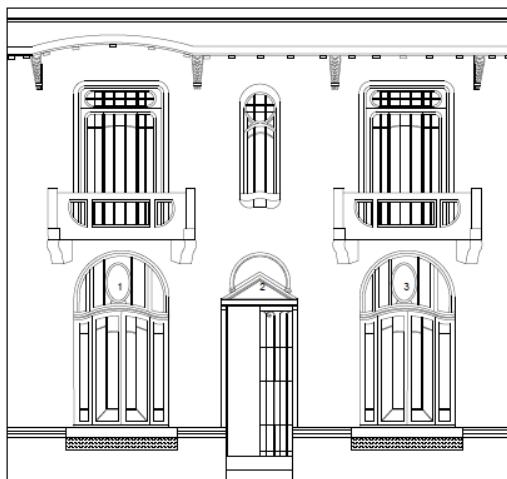
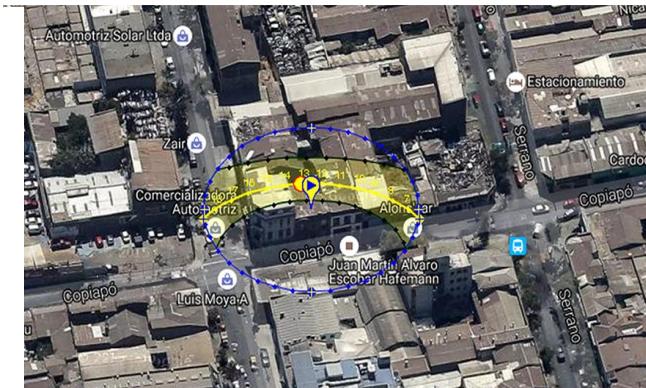
La vivienda tiene fachada sur, tiene forma alargada hacia el fondo de la vivienda, el viento viene en dirección desde el norponiente y el sol desde el oriente al poniente. Lo cual demuestra que una fachada con orientación sur genera una mejor condición de vida gracias a absorción de calor durante el invierno y fresco en verano. Esto nos demuestra que la vivienda posee una orientación óptima para su habitabilidad, sin importar la estación del año (Invierno-Verano)

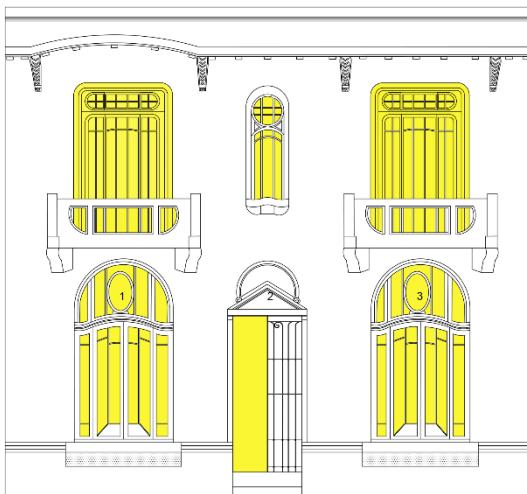
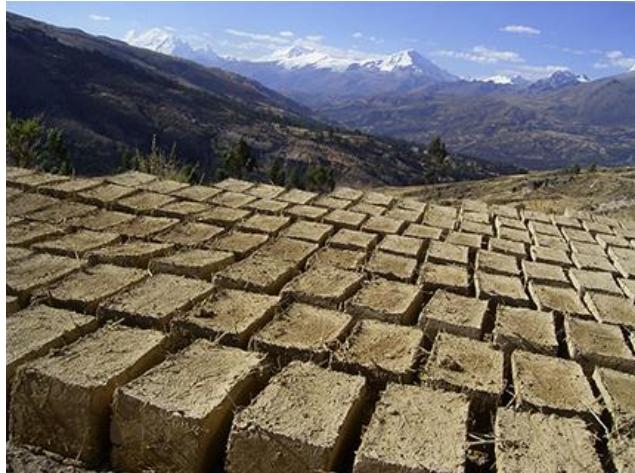
En cuanto a los criterios constructivos, en primer lugar se analiza la edificación visualmente y calculando su porcentaje de vanos y llenos, a su vez calculando los metros cuadrados de este, para establecer la cantidad de su envolvente translucida.

Área total: 26 mts<sup>2</sup>

Área vano: 7,69 mts<sup>2</sup> 29%

Área lleno: 18,8 mts<sup>2</sup> 71%

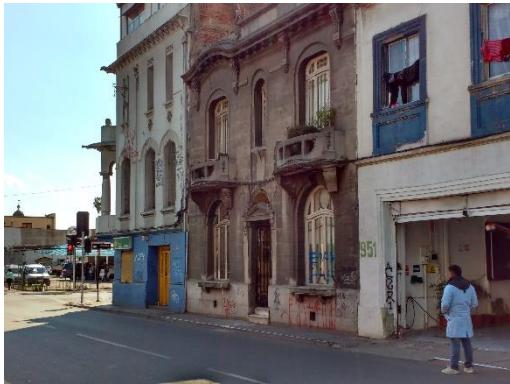
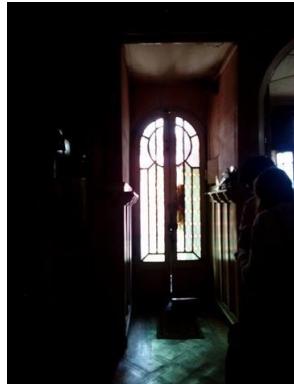
La vivienda posee en sus ventanas, marcos de madera que poseen principalmente, la característica de aislante acústico, con una energía incorporada de 2 M/ Kg. Puesto que la edificación posee relación directa con la calle sin cierre perimetral alguno, este material a pesar de tener baja presencia en la estructura, encontrándose sólo en ventanas, ayuda a la mantención de la envolvente interior del edificio y la separación de ambientes en los cuales se ven fuertemente influenciado por el paso directo de la calle hacia el interior del edificio.

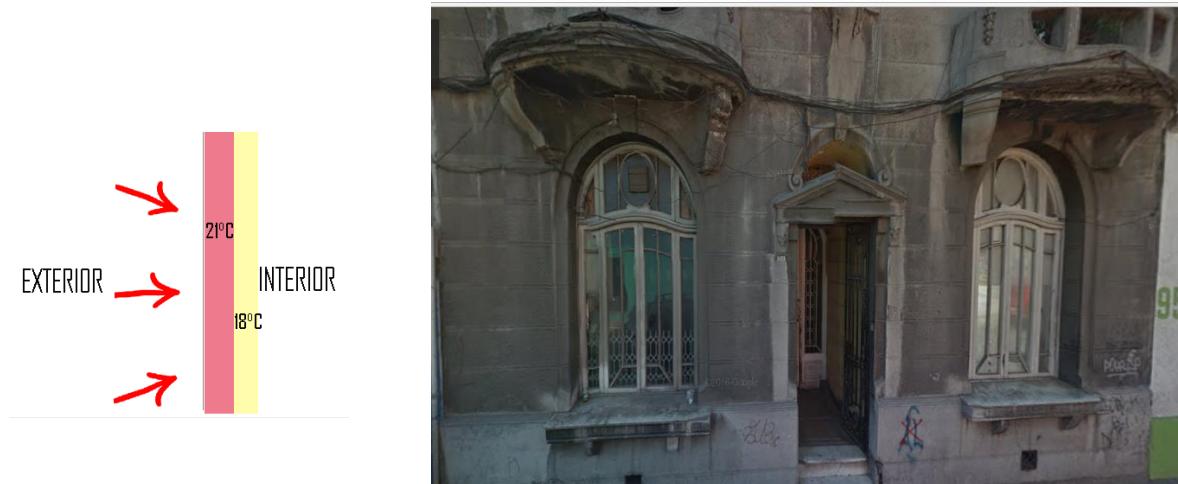
El comportamiento térmico de los materiales en el caso de las ventanas de madera genera una aislación acústica permitiendo mantener el calor en la vivienda, en el caso del adobe como principal protagonista en la fachada de la vivienda, posee baja conductividad térmica, manteniendo un entorno fresco en el interior, frente a temperaturas altas expuestas al exterior del edificio.

La Conductividad Térmica determina cómo se comporta un material existente, además permite medir el calor por la transmitancia térmica.

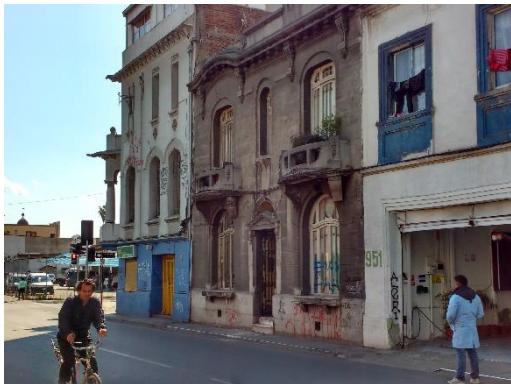
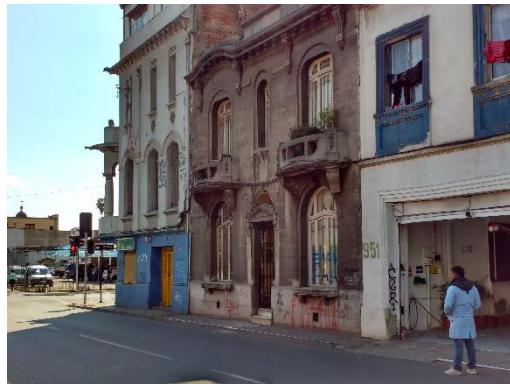
En cuanto al análisis de protección solar, se ve que el edificio no posee una piel como protección extra para lograr controlar o reducir la cantidad de calor y ruido proveniente desde el exterior, lo que en el ámbito sustentable no es óptimo ya que nos obliga a utilizar mecanismos activos para lograr estos objetivos en el interior del edificio. Por otra parte a pesar de no poseer una piel protectora contra la radiación solar, a nivel interior, se mantiene completamente estable, producto de su materialidad, el adobe, generando grandes muros perimetrales que son un buen aislante para lograr este objetivo generando un buen confort térmico al interior.
