MEJORAMIENTO ENERGÉTICO VIVIENDA BARRIO COPIAPÓ

PROBLEMAS CRITERIO CONSTRUCTIVO

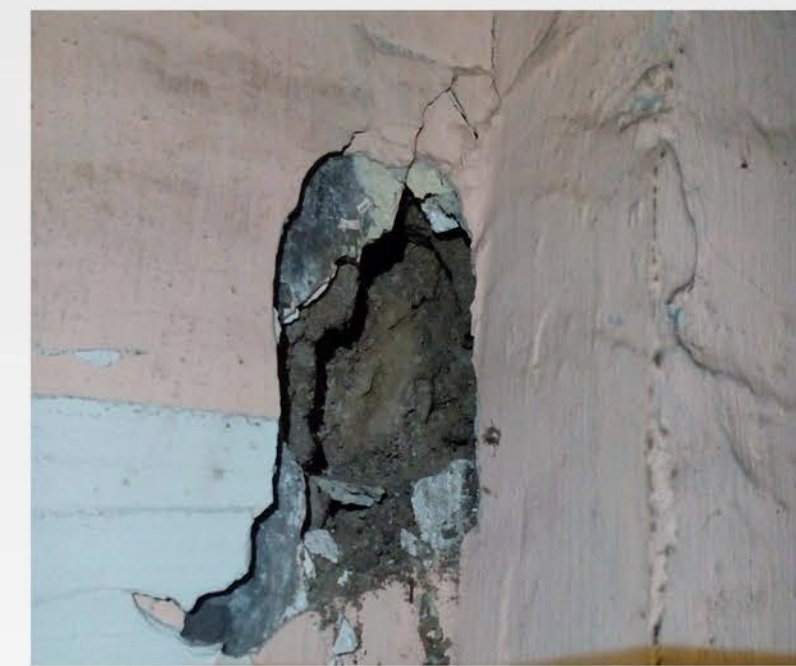
MUROS

UNO DE LOS GRANDES PRBLEMAS DE LA VIVIENDA, ES EL DESGASTE POR HÚMEDAD DE LOS MUROS.

MATERIAL: ADOBE

SOLUCIÓN CONSTRUCTIVAS DEL MURO DE ADOBE, SE PLANTEA LA INCORPORACIÓN DE UNA BARRERA QUÍMICA QUE CONSISTE INYECTAR LÍQUIDOS ESPECIALES A PRESIÓN, BLOQUEANDO EL PASO DEL AGUA.

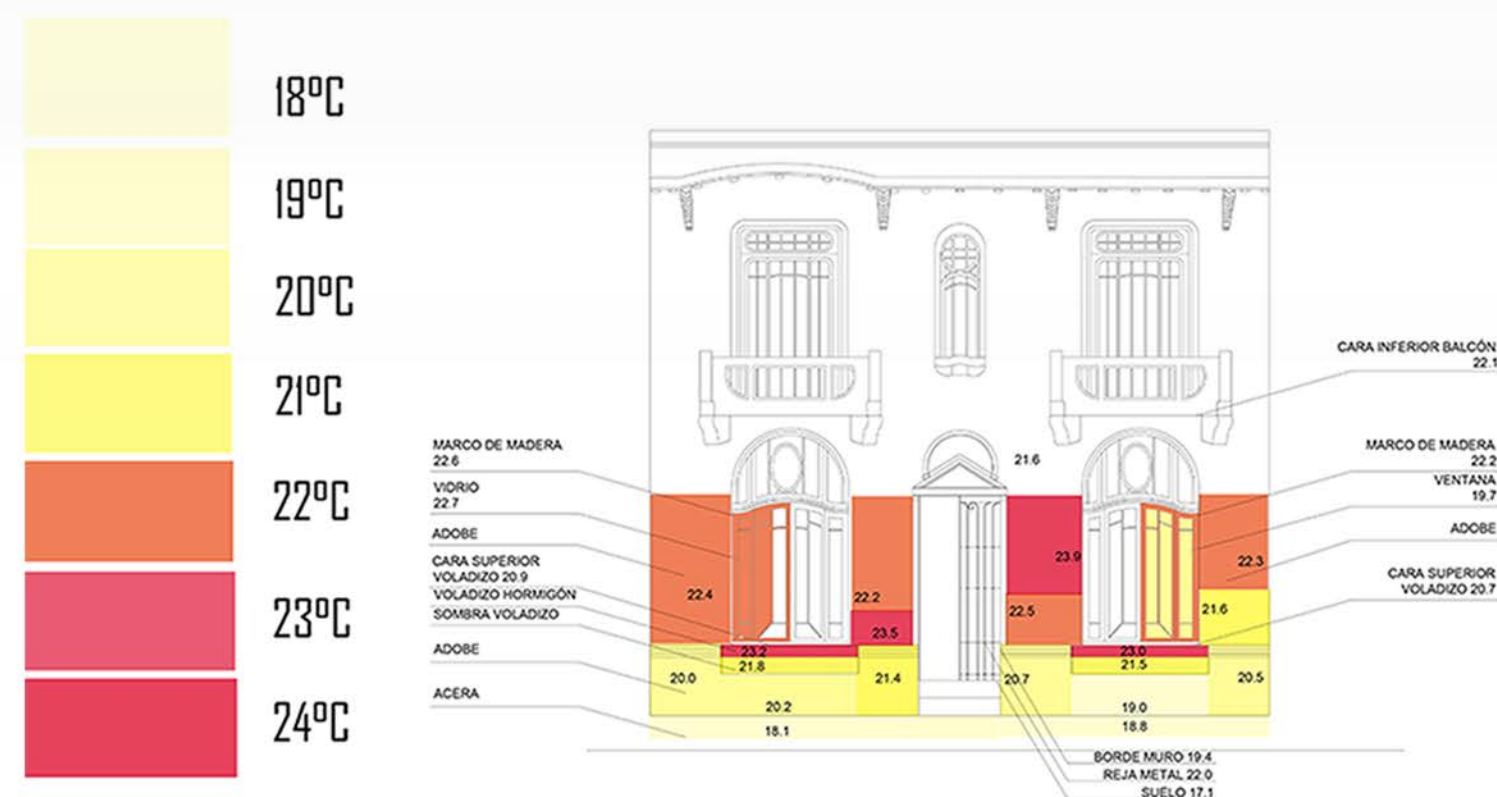
SEGÚN EL ANÁLISIS REALIZADO SE IDENTIFICAN LOS PUENTES TÉRMICOS PRESENTES EN LA VIVIENDA, AMINORANDO LA EFECTIVIDAD DEL AISLAMIENTO TÉRMICO DEL ADOBE.
