Edificio Consorcio vida

-El Bosque Sur 180, Subt 1, Las Condes,
Santiago, Región Metropolitana
-Año: 1990

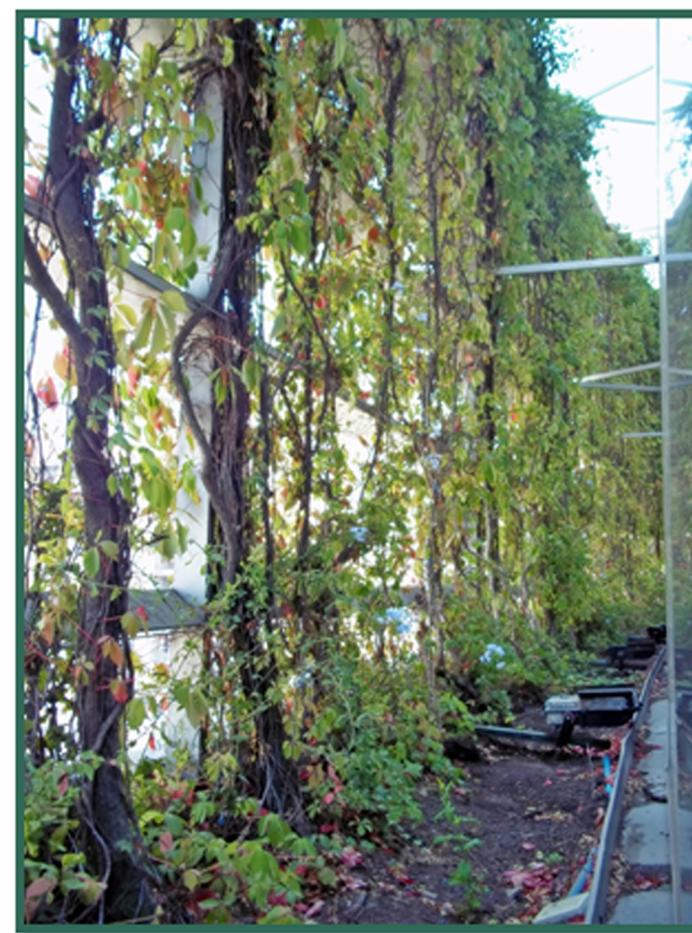
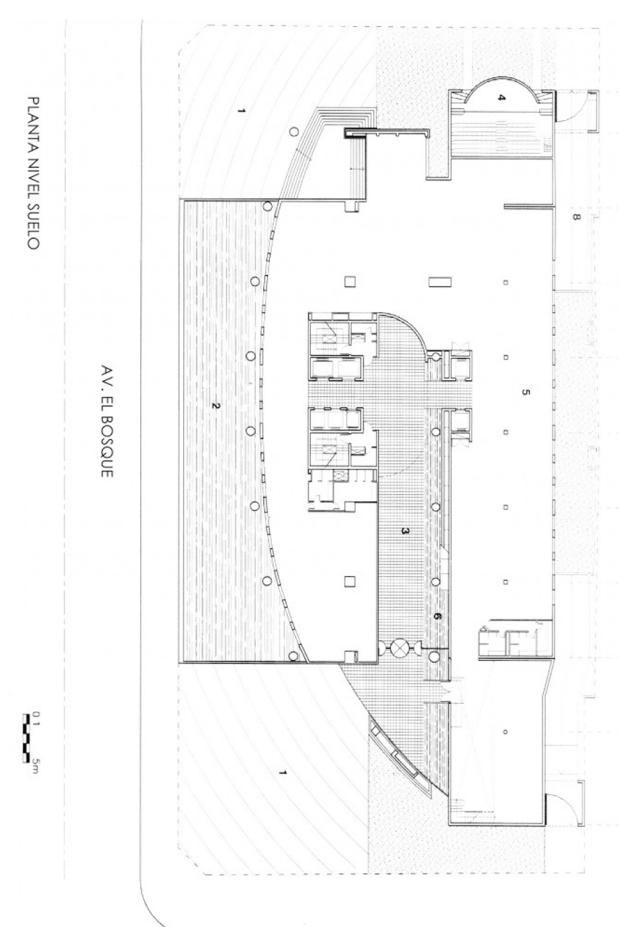
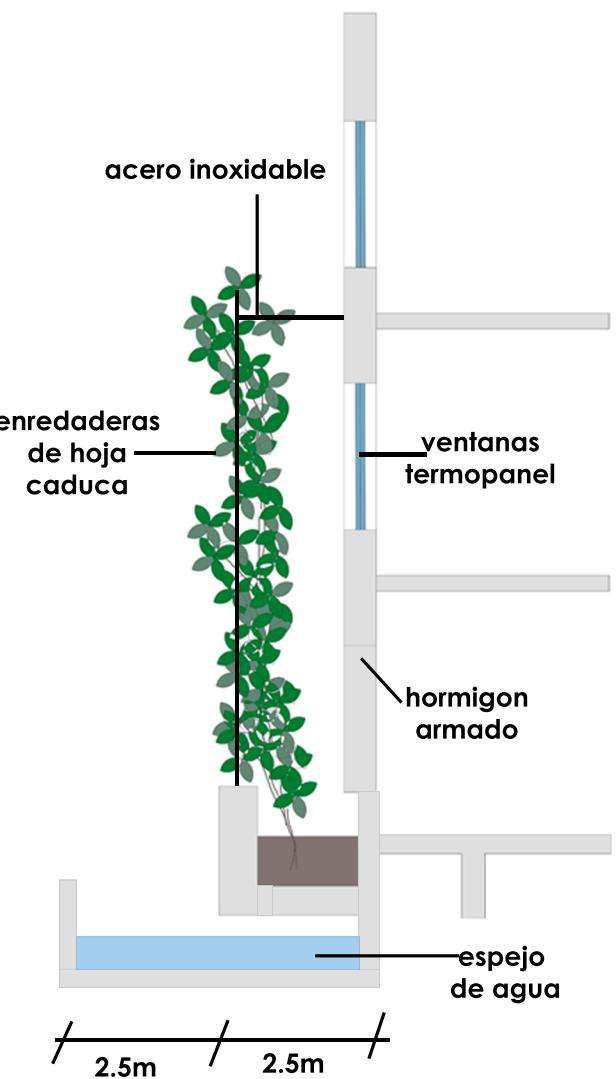
La fachada que estamos analizando en el edificio consorcio se encuentra con orientación poniente, lo que produce graves problemas de calor, esté cuenta con una doble piel vegetal de enredaderas de hojas caducas con la cual reduce la absorción solar del edificio con lo cual "la insolación sobre estos cristales solo comienza después de las 17:00 h. con lo cual regulariza el confort termico del edificio, la entrada de luz en el edificio y un ahorro energético importante (climatización)".

BOUGAINVILLEA PARthenocISSUS
ESPECIE SEMI PERSISTENTE,
FLOR FUSCIA-ROJO,
FLORACIÓN EN VERANO

PLUMBAGO
ESPECIE CADUCA,
FOLLAJE ROJO,
EN OTOÑO

JAZMIN HELICE
ESPECIE PERSISTENTE,
FLOR CELESTE,
FLORACIÓN EN VERANO
