ANALISIS ESPACIAL DE FACTORES TERMICO AMBIENTALES

La presente habitación estudiada, es parte de una vivienda del sector sureste de la Región metropolitana, específicamente en la comuna de la florida. La habitación es una cocina-comedor compuesta por albañilería armada, con una ventana y una puerta en dos caras de sus paredes, pero a pesar de esto, no le llega luz directa, pero si un flujo de aire continuo, razón por la que se escoge dicha habitación.

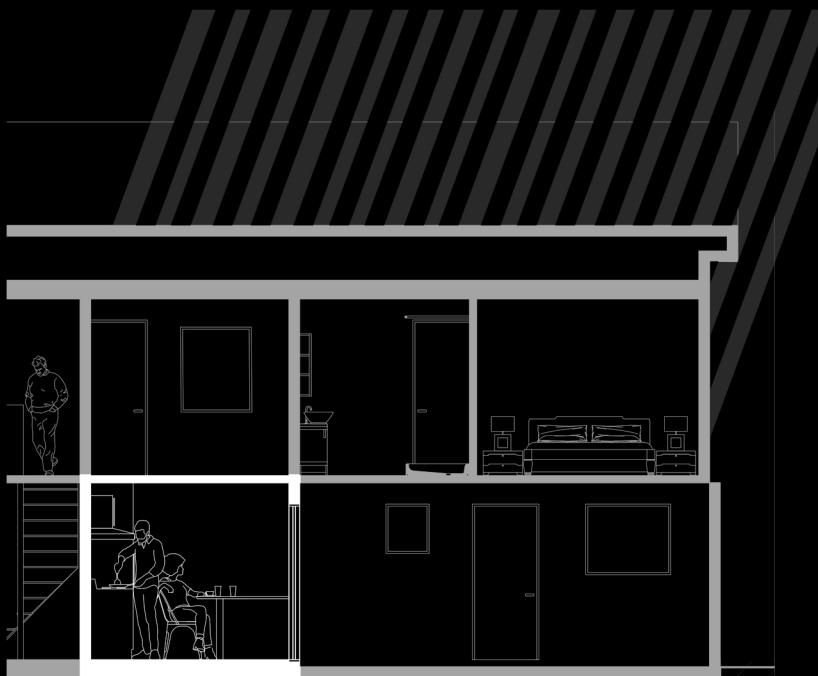
Proyección solar solsticio de verano 12:00Pm

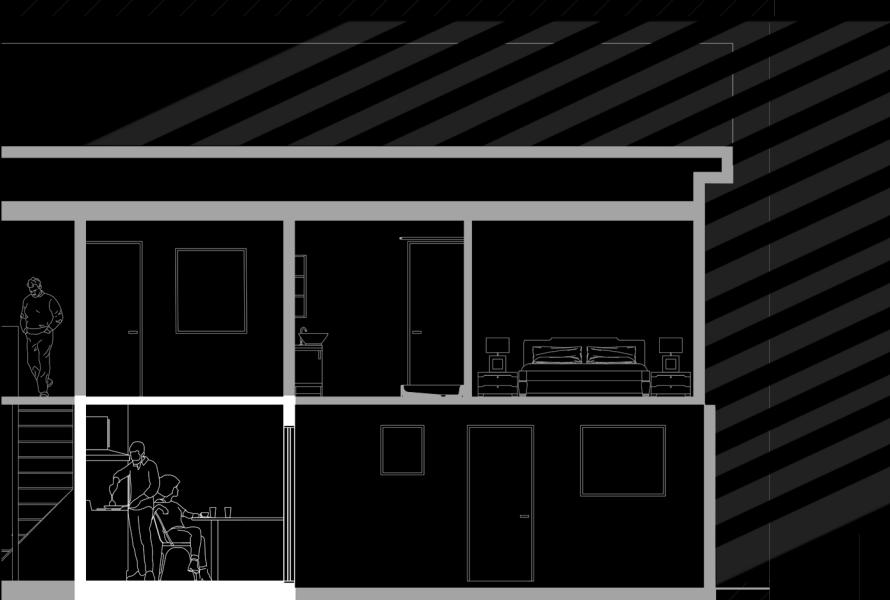
Proyección solar solsticio de invierno 12:00Pm

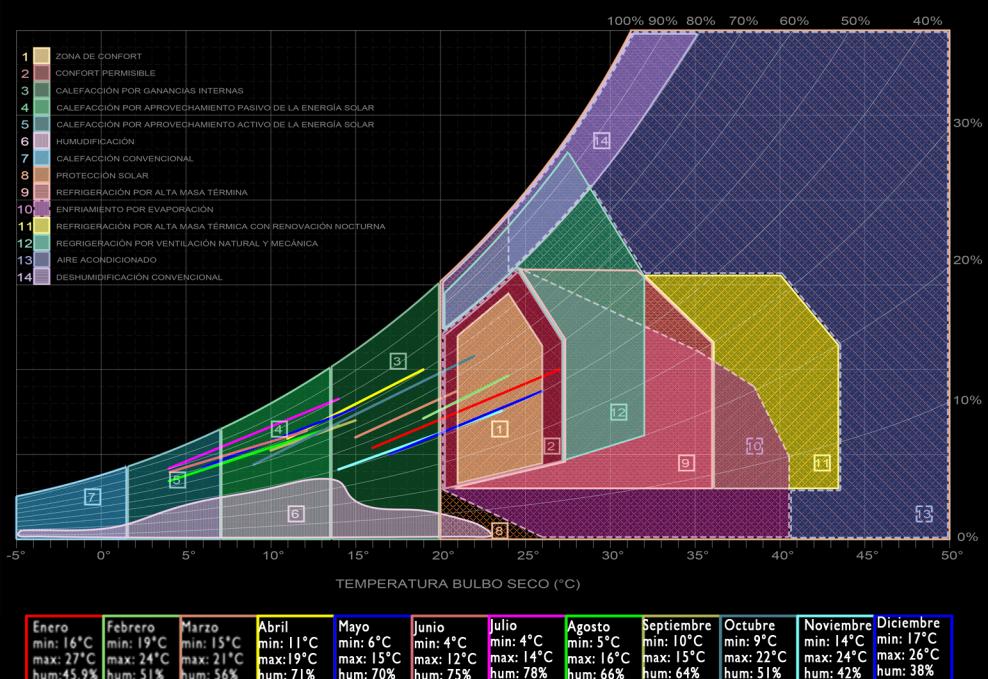
Confort termico en santiago, año 2019
