CENTRO CULTURAL MATUCANA 100

El centro cultural Matucana 100 es un edificio patrimonial multidisciplinario ubicado en av. matucana a un costado del parque quinta normal construido en un eje estratégico del sistema ferroviario para el abastecimiento en el año 1907, su carácter constructivo respecto a la incidencia térmica y de radiación solar permite una experiencia perceptual bioclimática.

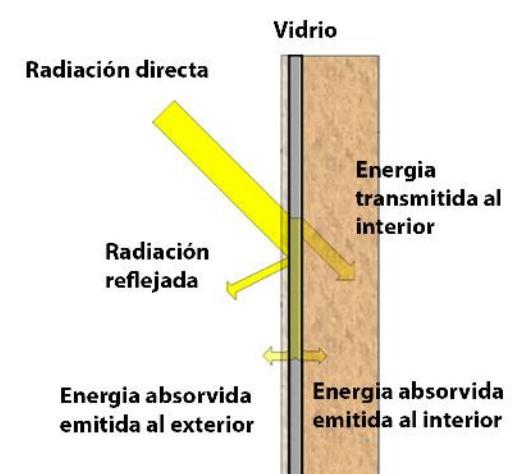
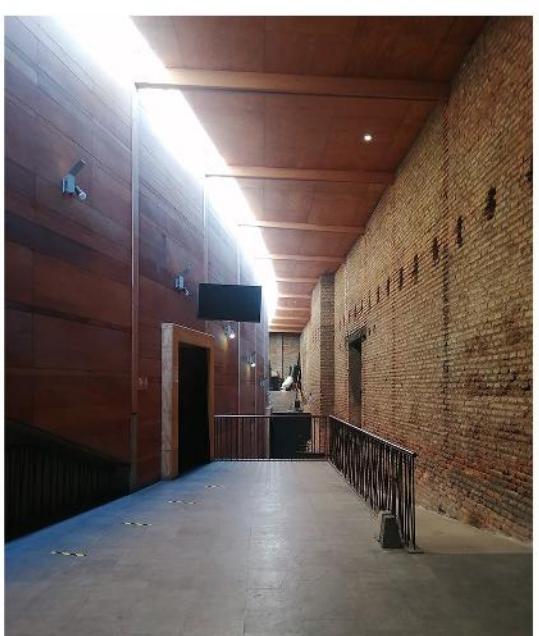
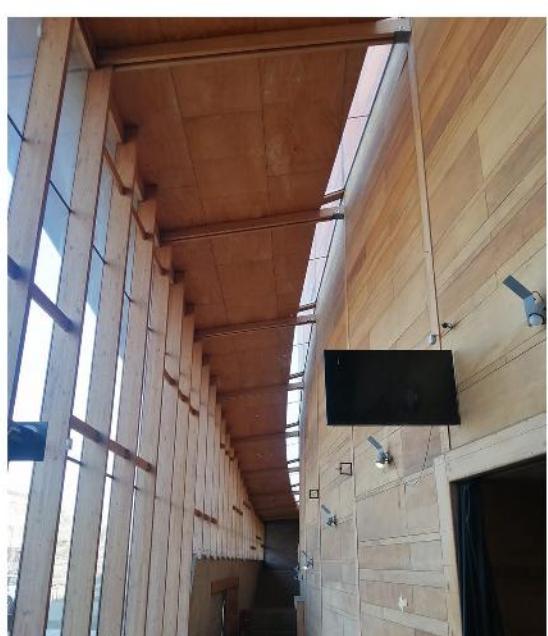
El espesor de sus muros permite que la transmitancia térmica se desplace en un mayor periodo de tiempo manteniendo una temperatura ideal al interior del recinto durante un día soleado, a 20° C sintiéndose al interior un ambiente templado y agradable.

El cerramiento y envolvente del edificio condicionan e influyen directamente en la percepción térmica, ya que al ser un edificio antiguo el espesor de sus muros funciona como barrera contra la radiación térmica, haciendo que el interior de los recintos se sienta una temperatura confortable.

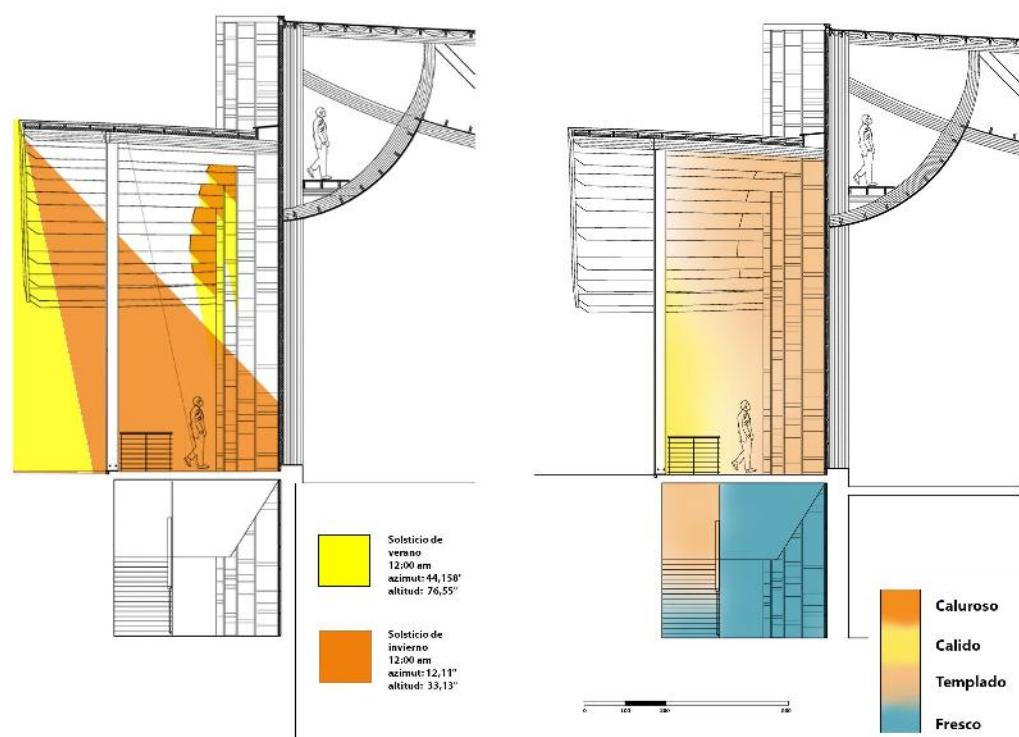
En el nivel -1 del edificio las galerías están envueltas por hormigón armado, cuya naturaleza material y dimensión permite que sea un buen aislante térmico. En este caso las galerías al no estar en contacto directo con el sol y debido a la dicha materialidad la sensación térmica es bastante fresca.

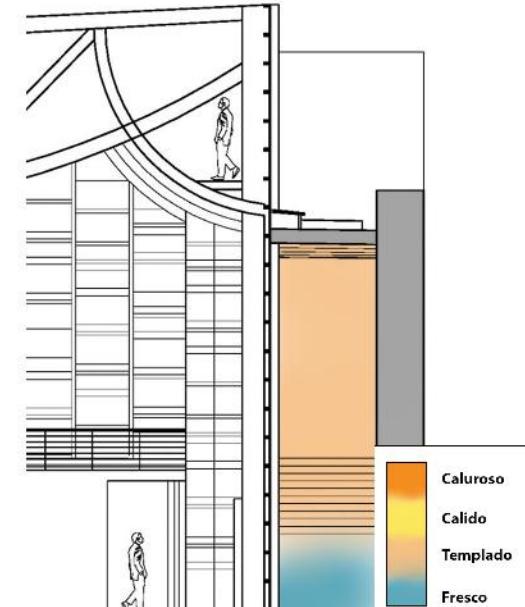
COLOR DE LA ENVOLVENTE

la envolvente en la edificación esta compuesta por albañilería, no tiene recubrimiento, por lo cual el color esta dado por el rojizo del ladrillo de arcilla, resultado de la reflexión difusa. Esta fachada absorbente capta la radiación que incide en toda la fachada a lo largo de la construcción

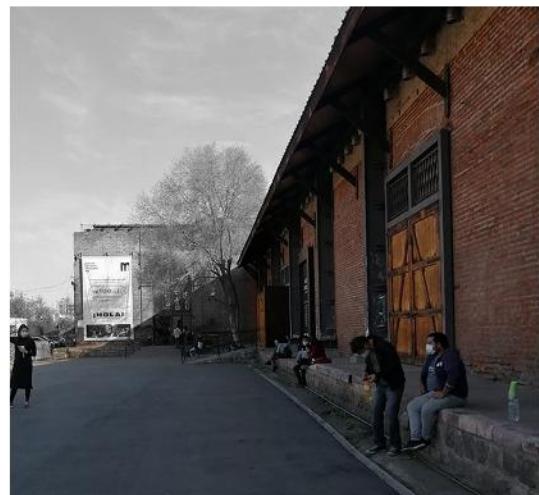
CARTA BIOCLIMÁTICA DE OLGAY

En gran parte del año la temperatura y humedad ambiente sugieren que es necesario buscar soluciones que favorezcan el uso de radiación solar. En otro punto se puede ver que en meses con mayor temperatura existe una amplia zona de confort, en donde solo en el mes de enero y febrero debido a las altas temperaturas es necesaria la ventilación

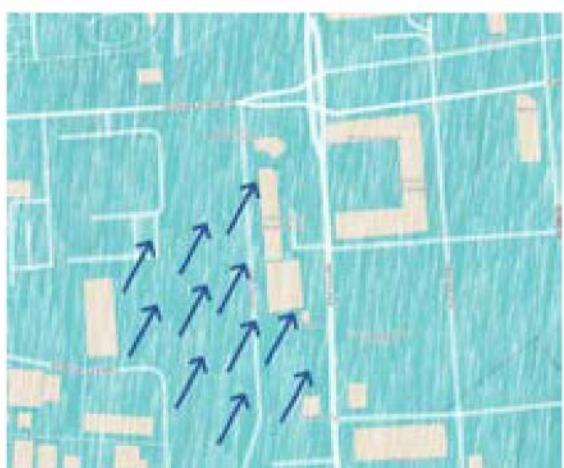
EMPLAZAMIENTO

DIRECCIÓN DEL VIENTO - PONIENTE A ORIENTE

SI EL VIENTO VINIERA DE ORIENTE A PONIENTE, EL PARQUE QUINTA NORMAL INFLUIRIA EN UNA TEMPERATURA MÁS FRESCA PARA EL MATUCANA 100

LOS EDIFICIOS QUE ESTÁ A LA DERECHA DEL CENTRO CULTURAL, PUEDEN INFLUIR EN LA DIRECCIÓN DEL VIENTO CREANDO UN EFECTO RODILLO, DADO QUE SON LOS DEFÍCITOS MÁS ALTOS QUE ESTÁN CERCA

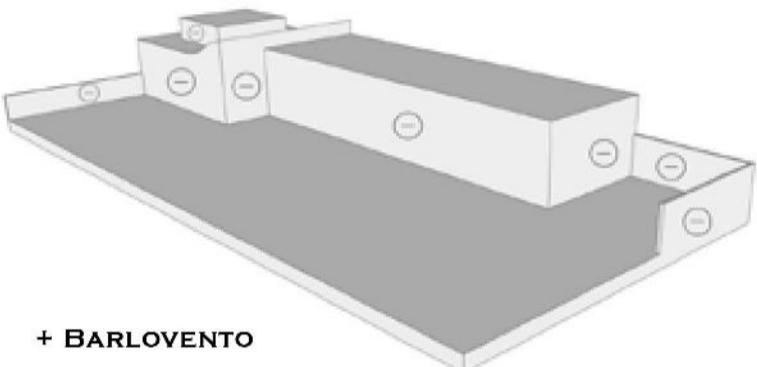
+ BARLOVENTO

PUNTOS QUE NO LE LLEGA EL VIENTO

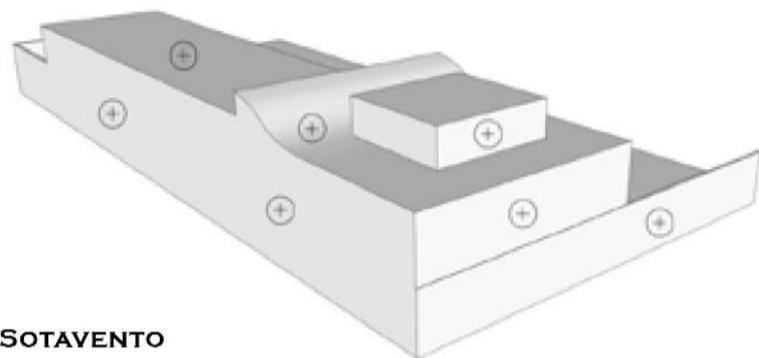
- SOTAVENTO

PUNTOS QUE LE LLEGA DICTAMENTE EL VIENTO

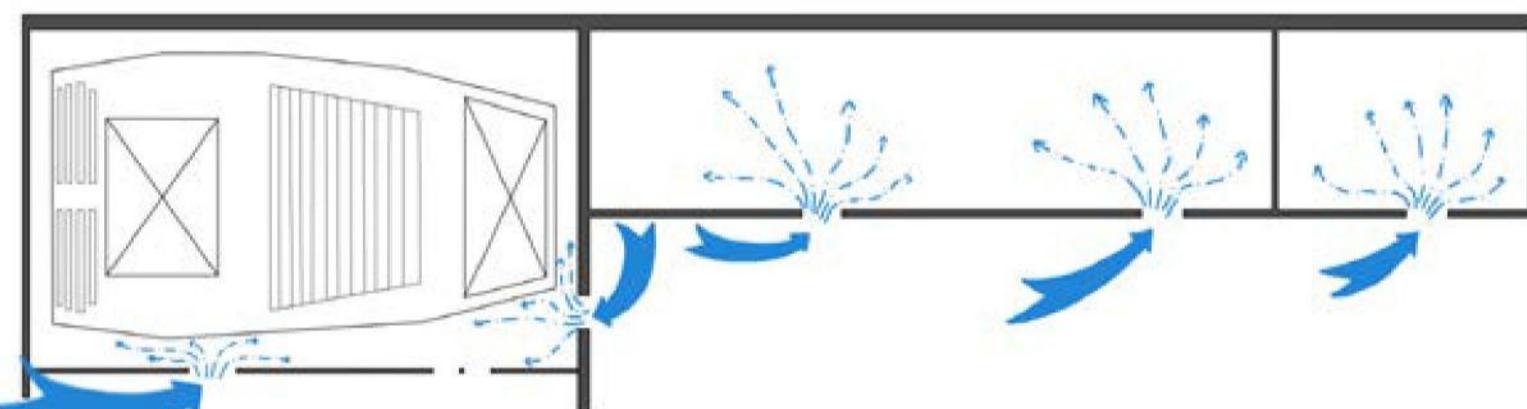
COMPORTAMIENTO DEL VIENTO AL INTERIOR DE LA EDIFICACIÓN

EL VIENTO QUE INGRESA A LA EDIFICACIÓN ES BAJO, DADO QUE LAS VENTANAS QUE HABIAN LAS CE- RRARON. MAYORMENTE EL LUGAR USA AIRE ACONDICIONADO.

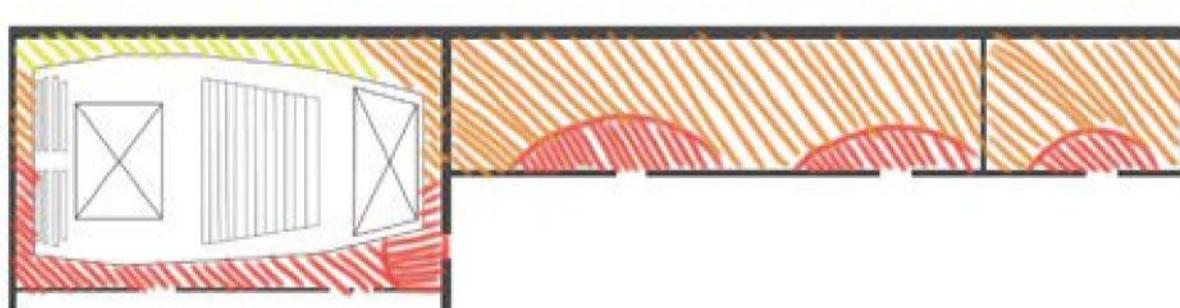
EL VIENTO EN VERANO AL SER CALIDO Y SECO PERJUDICA LA SENSACIÓN TERMICA, Y LAS CASI NULAS VENTANAS NO AYUDA MUCHO CIRCULAR EL AIRE, POR LO QUE SE DEBE USAR ACONDICIONAMIENTO ACTIVO.

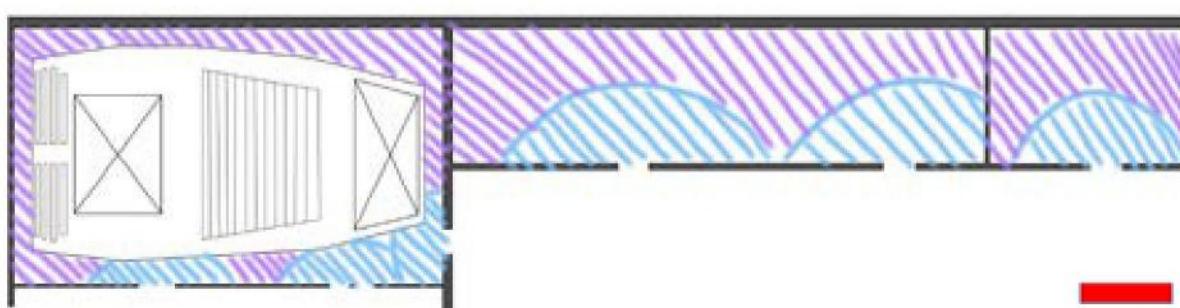
EN INVIERNO, EL VIENTO HACE BAJAR LA SENSACIÓN TERMICA, DONDE LAS ENTRADAS TIENEN LA TEMPERATURA MÁS BAJA.

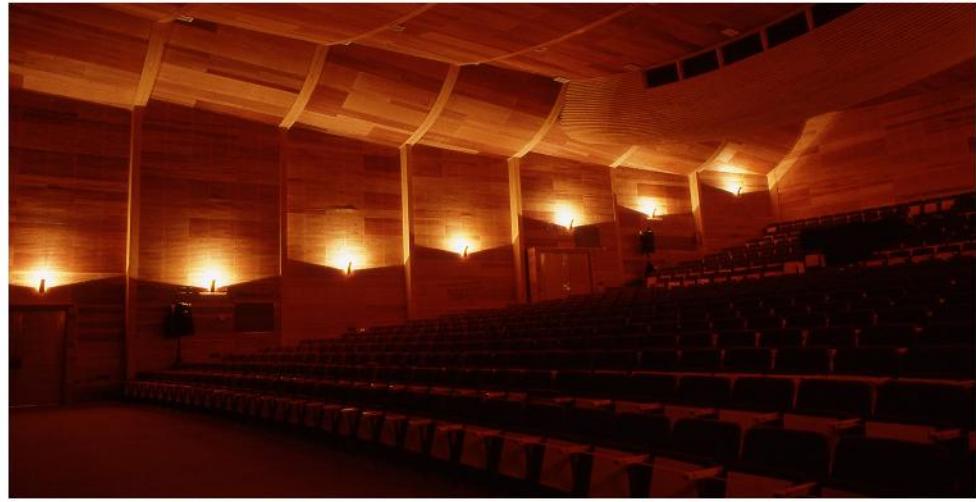
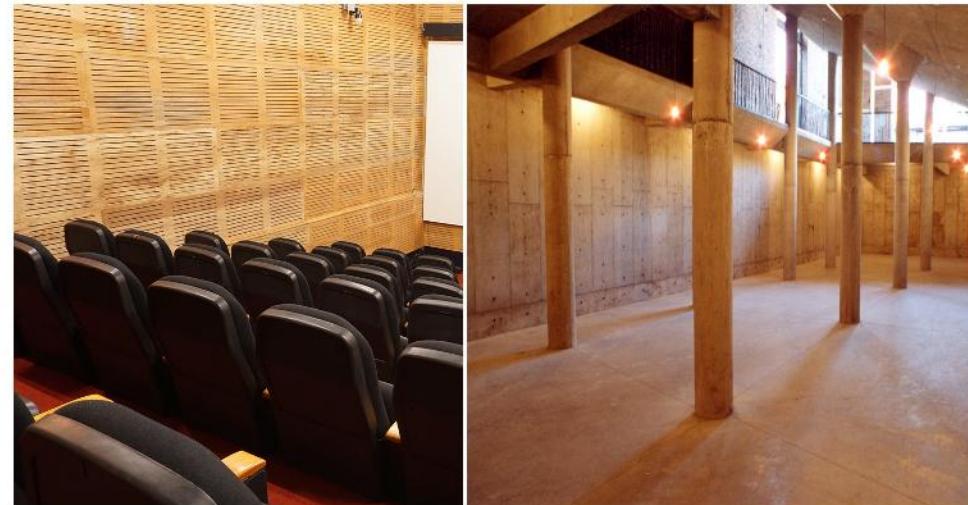
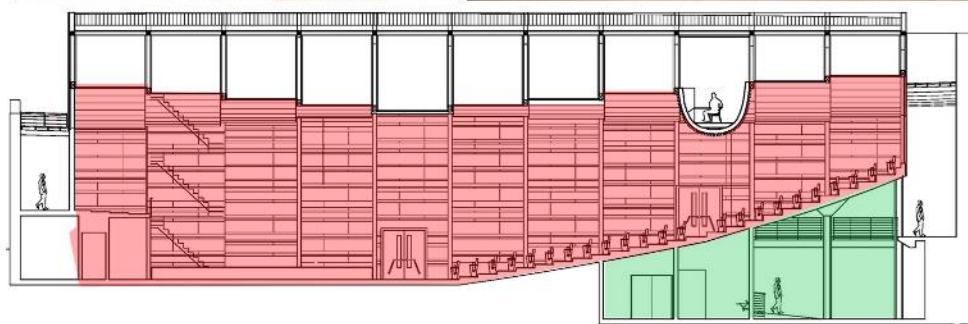
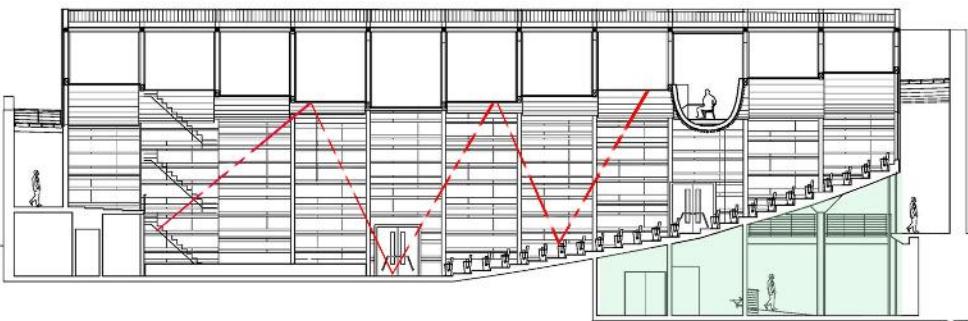
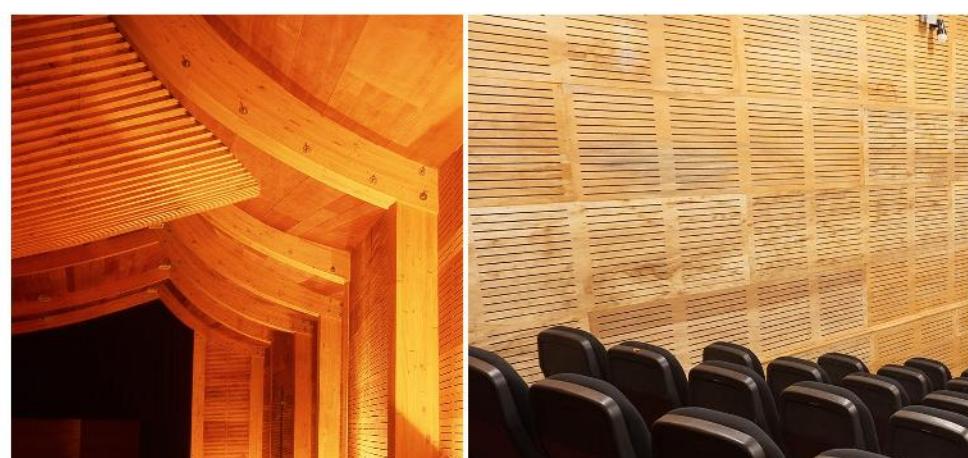
Confort Acústico Centro Cultural Matucana 100

El diseño arquitectónico del teatro y del mini cine sirven para propagar de manera más eficiente el sonido que recorre todo el lugar.

El Matucana 100 tiene un programa donde se incluye un teatro y un minicine, además de un salón de exposiciones de distintas obras artísticas, es por ello que la infraestructura debe estar pensada para tener un buen confort acústico, pues una infraestructura de un teatro debe de estar equipada con una estructura que permita obtener un buen sonido para el disfrute de todos los espectadores del lugar.

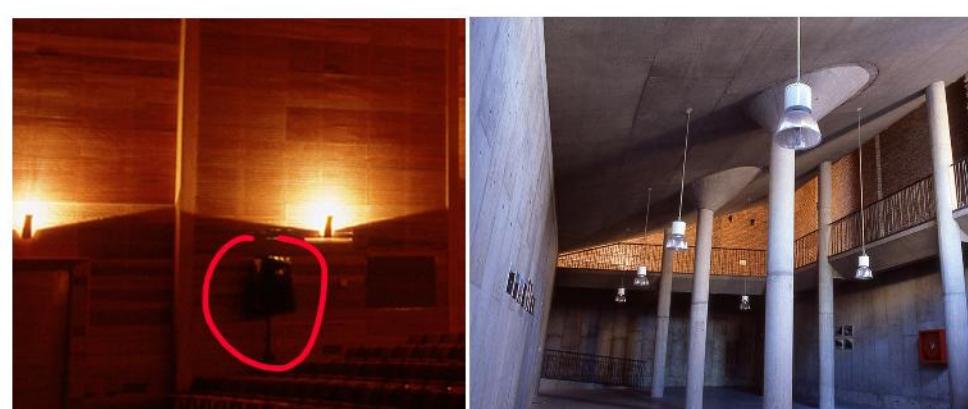
Los parlantes ayudan a fortalecer el sonido del lugar para mejor apreciación de los oyentes.

Espacio dirigido para las exposiciones y galerías de arte, está construido en base a hormigón armado, buen aislante acústico

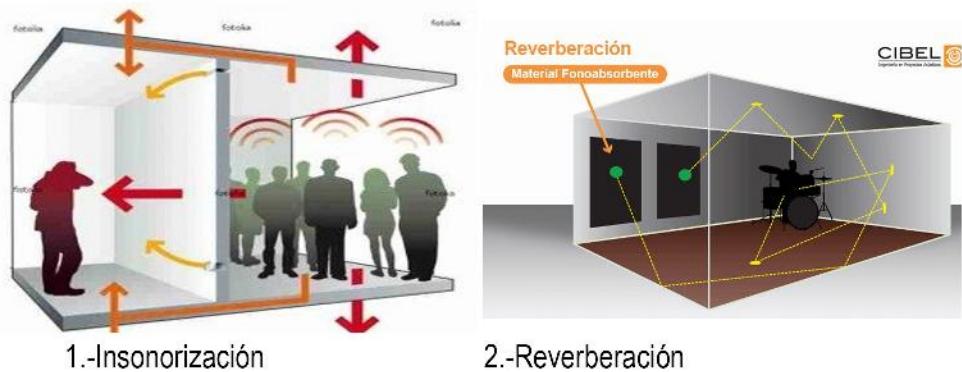
En estas dos imágenes se grafican lo que significa la insonorización y la reverberación, para este proyecto es muy importante tomar en cuenta estas 2 propiedades del sonido, la reverberación ayuda a propagar el sonido que se emite hacia toda la habitación, una reverberación en exceso puede llegar a ser una molestia y es por eso que es importante mitigarlo, la obra del matucana 100 contiene un diseño arquitectónico que ayuda a la propagación del sonido, en las imágenes a la izquierda se pueden apreciar estos huecos entre los elementos en madera que existen en las paredes, este diseño ayuda a contener el sonido y rebotarlo, además, existe una serie de parlantes que sirve para aumentar el alcance y la fuerza del mismo sonido, en cambio en el subterráneo está construido en base a hormigón armado, este material tiene un muy buen aislamiento acústico y es perfecto para que exista el silencio que se requiere este lugar dedicado para las exposiciones.

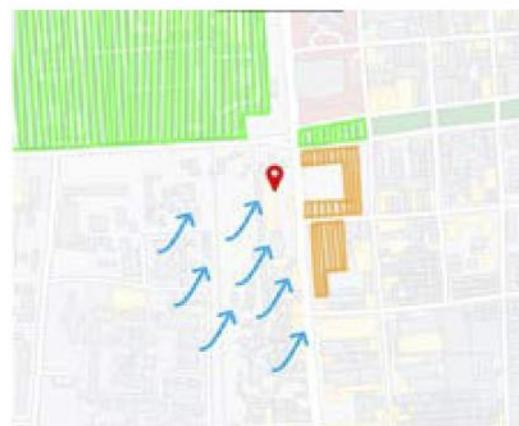
Análisis del Viento

+ BARLOVENTO
PUNTOS QUE NO LE LLEGA EL VIENTO
