# Diagnóstico Bioclimático calle Santa Isabel

# Intervención plaza Bernardo Leighton

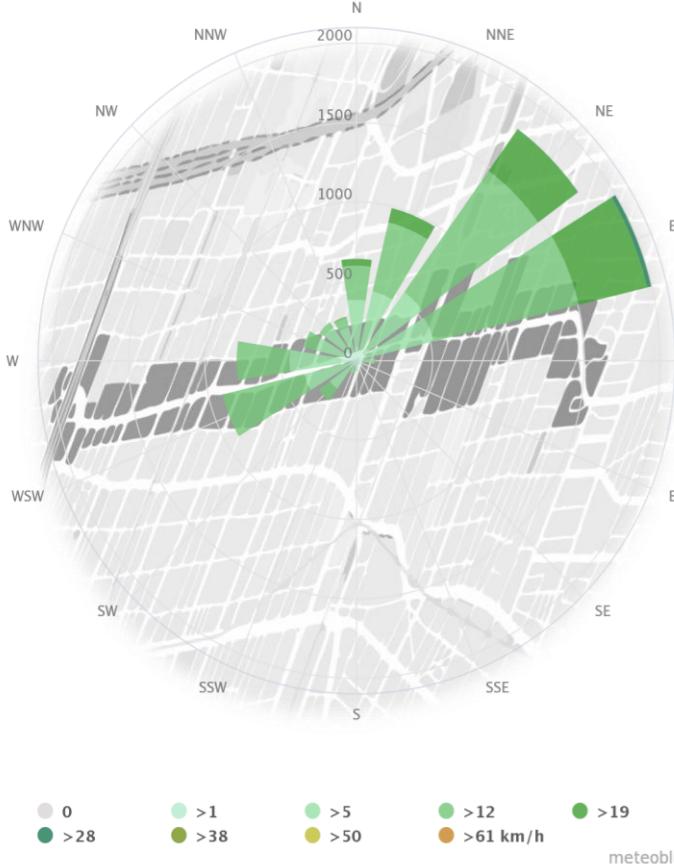
## Rosa de los vientos

En el mes de noviembre, considerando la temperatura general, está entre los 15-30 grados (promedio 20-25°), esto sin considerar otras condicionantes que podrían alterar la temperatura perceptual. El viento proviene desde el Surponiente hacia el Nororiente con velocidades de 12 y hasta 28km/h. El mismo mes estudiado presenta escasas precipitaciones de 30 mm mensual aproximadamente.

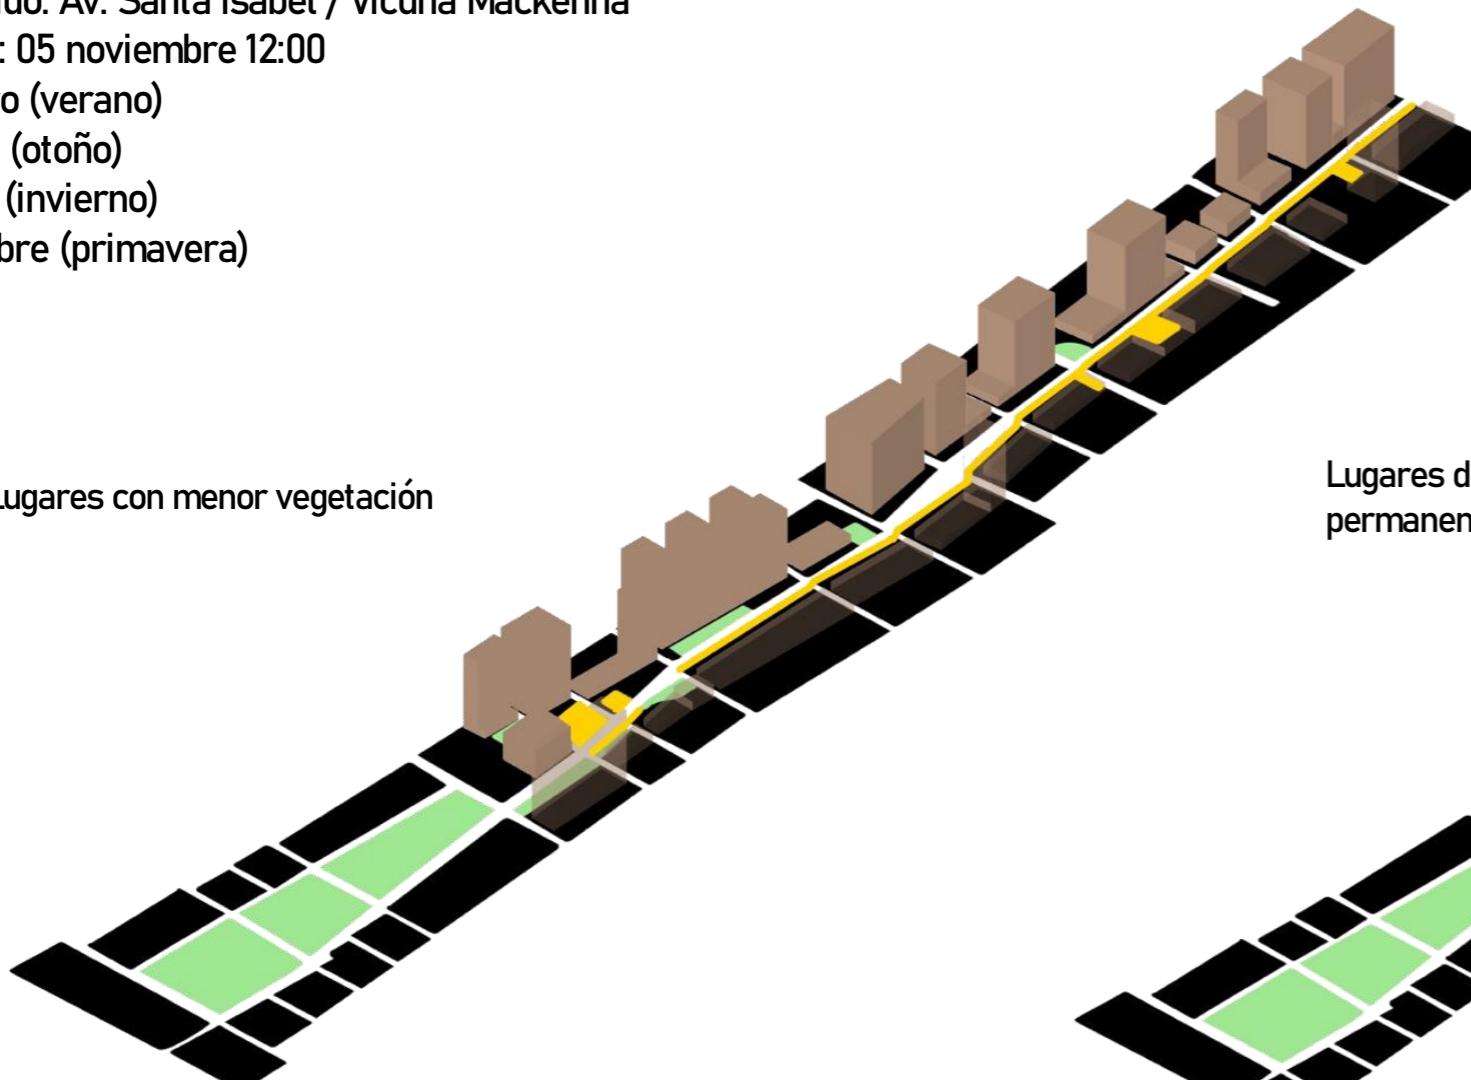
Lugares con menor vegetación

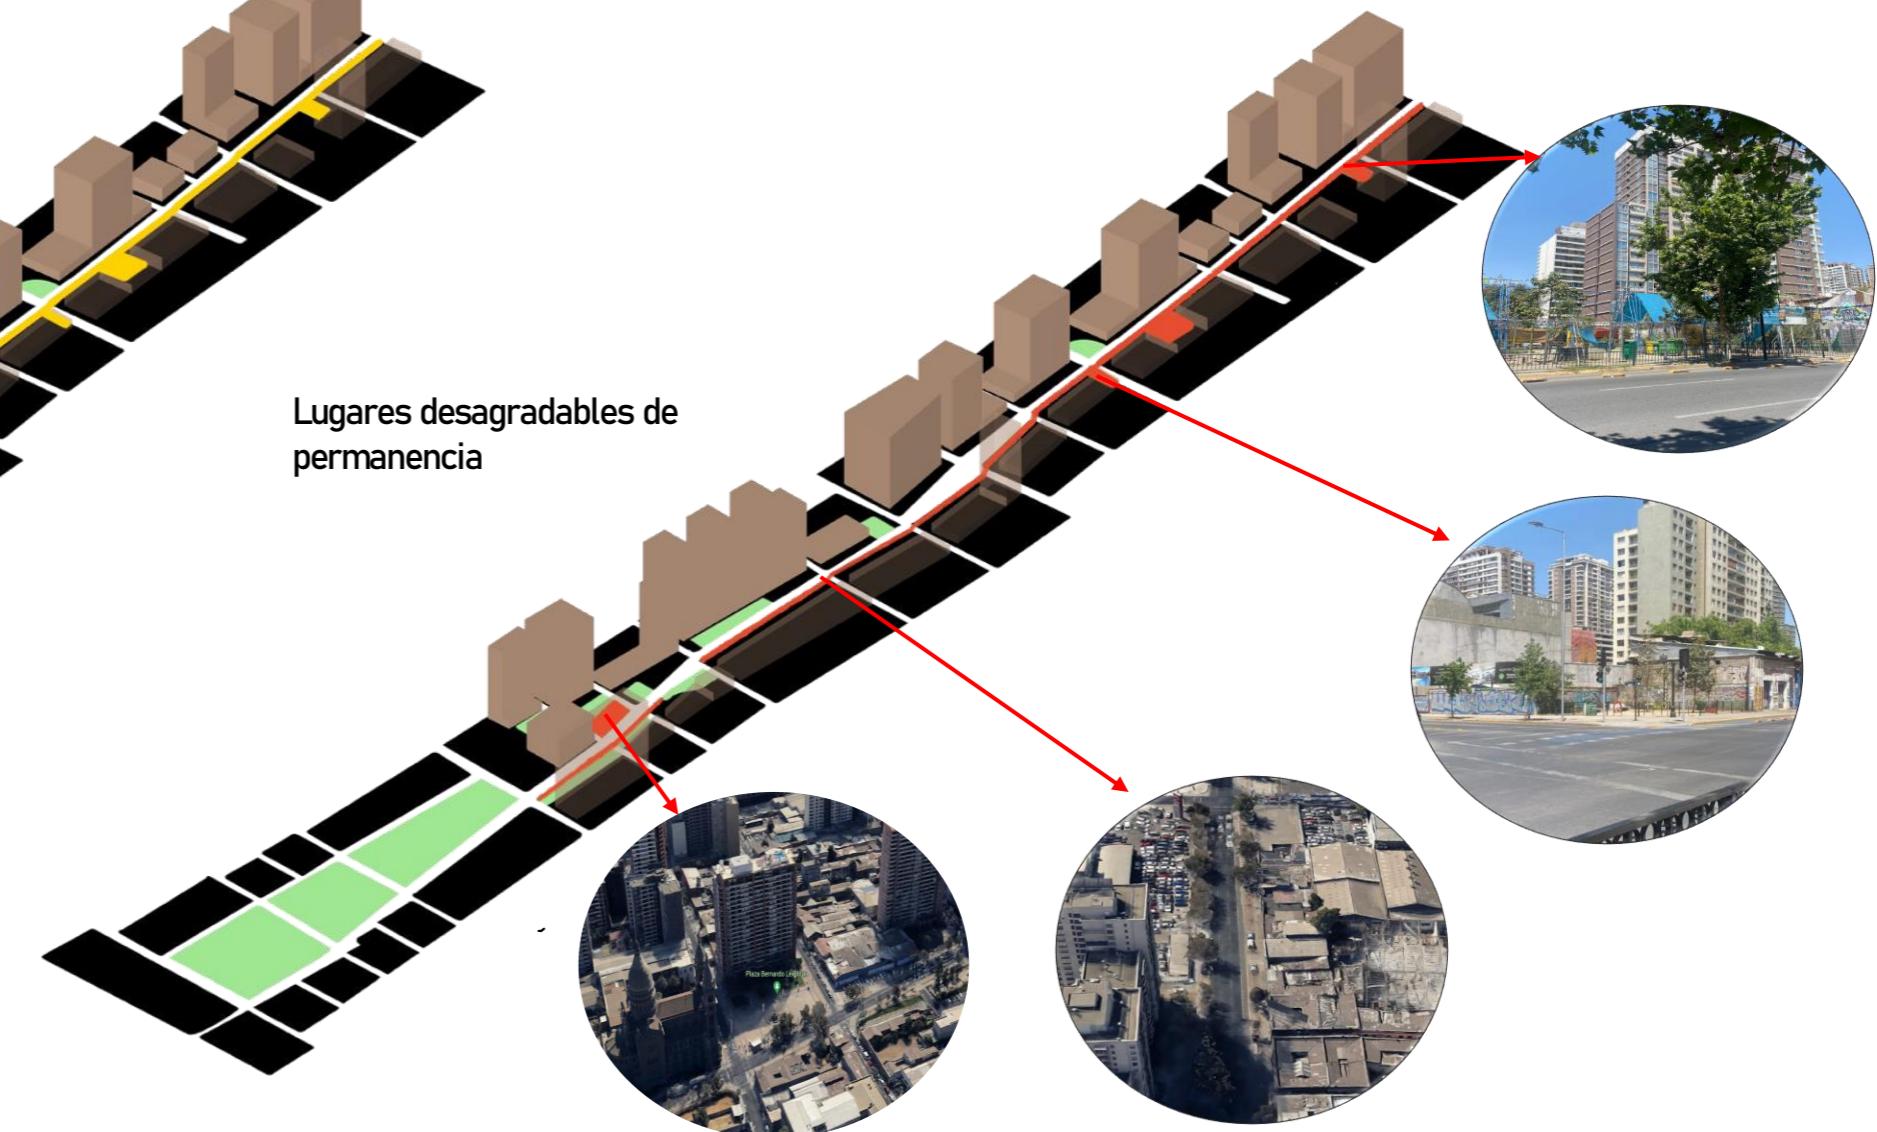
Lugares desagradables de permanencia

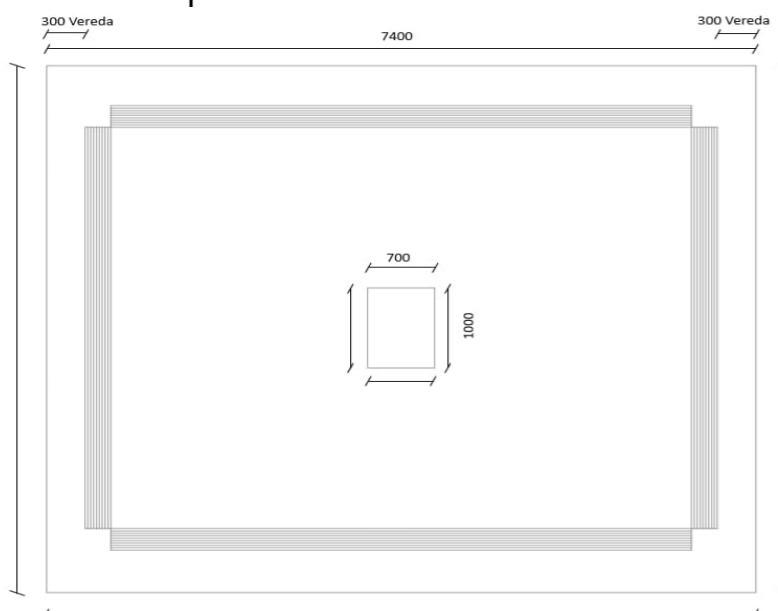
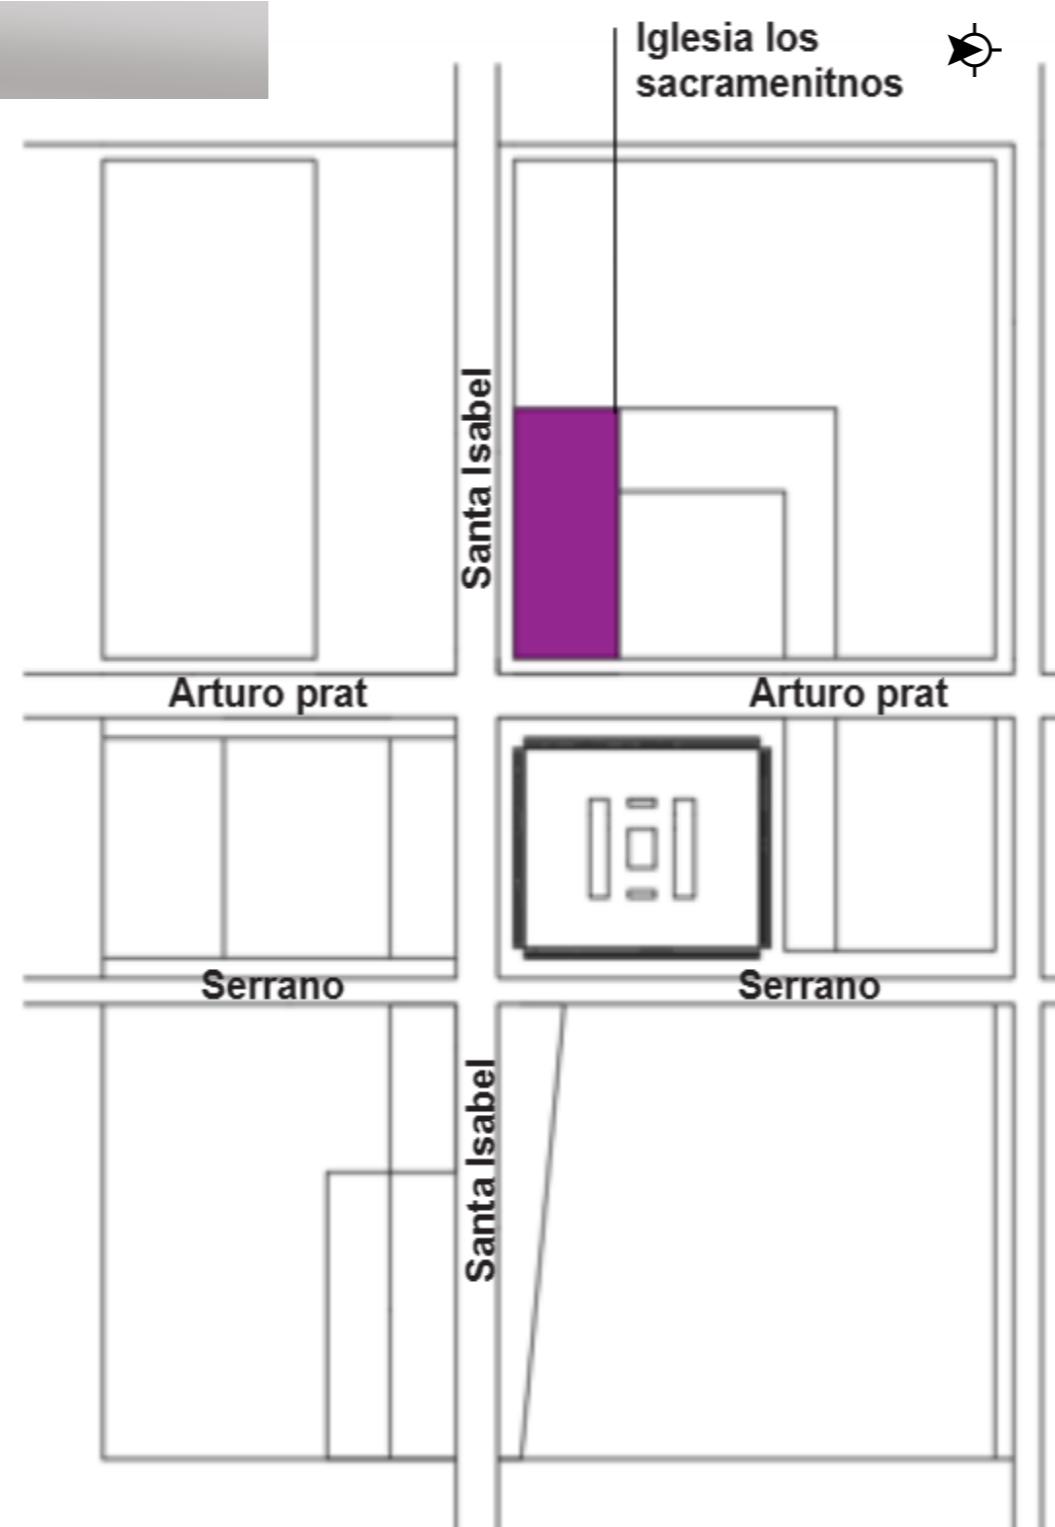
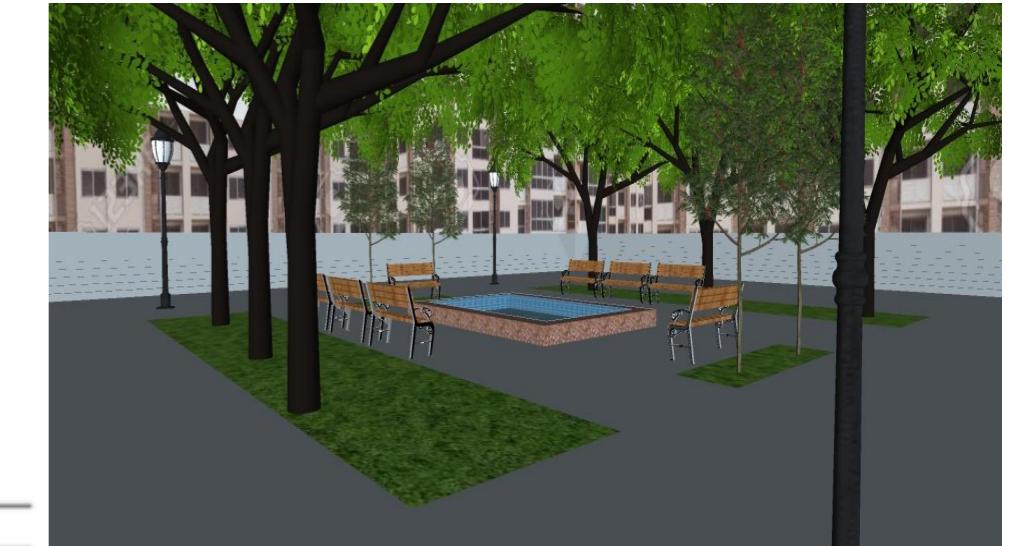
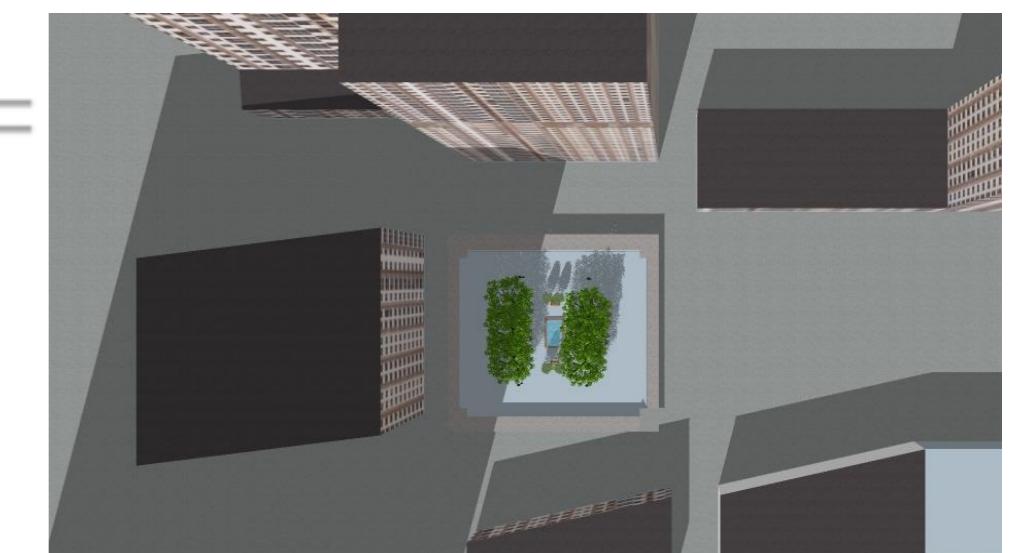
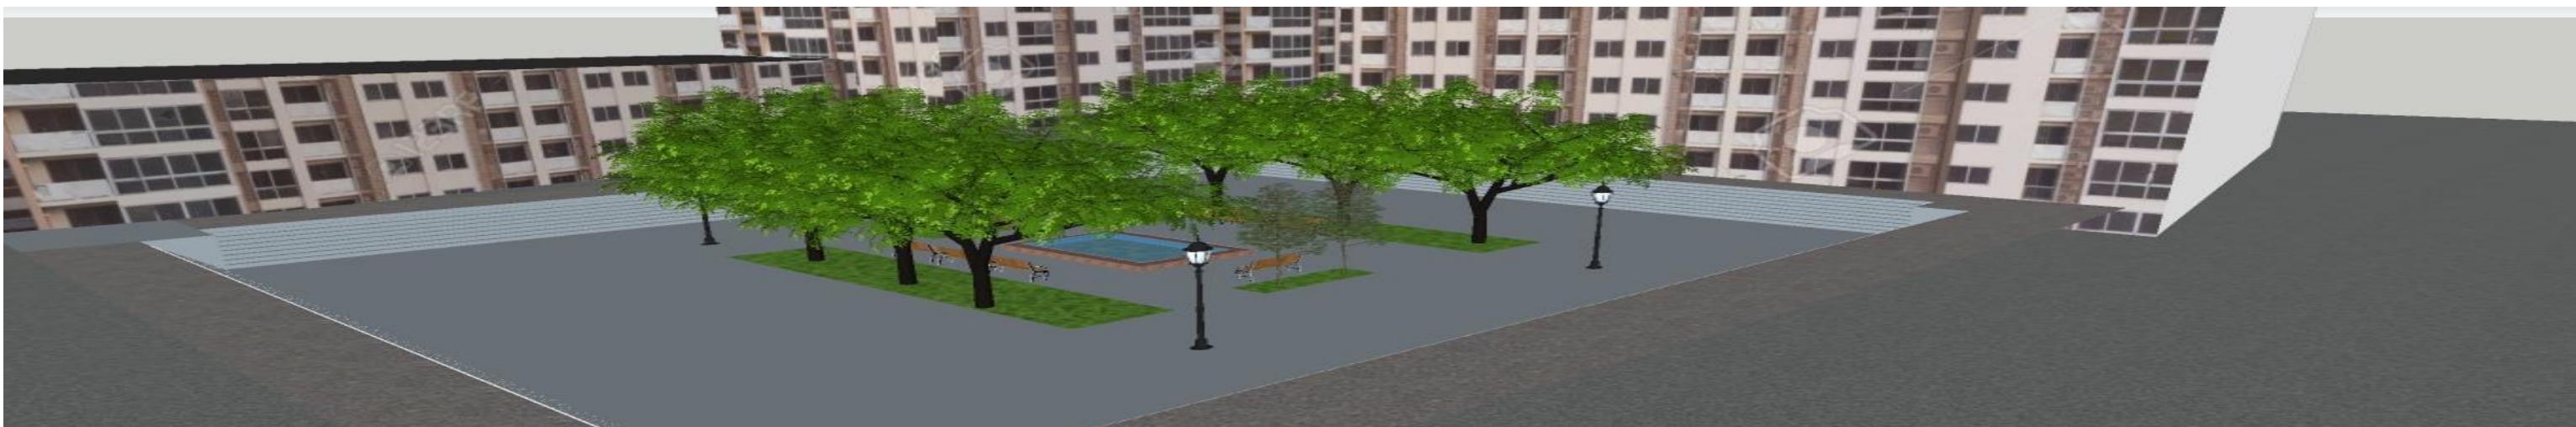
Planta

La intervención de la plaza Bernardo Leighton, tiene como finalidad hacer una mejora en el aspecto del confort medioambiental, agregando un espejo de agua, área verde que regule la temperatura de la zona, bancas para que las personas que frecuenten la zona les sea un lugar agradable. Esta intervención no afecta a la fachada de la iglesia, ya que el proyecto se ubica en una hondura de 1,50 m, por ende, la iglesia seguiría siendo visible en los diferentes puntos de la zona. Los principales beneficiados serían los comerciantes de los ejes perpendiculares al eje Santa Isabel.

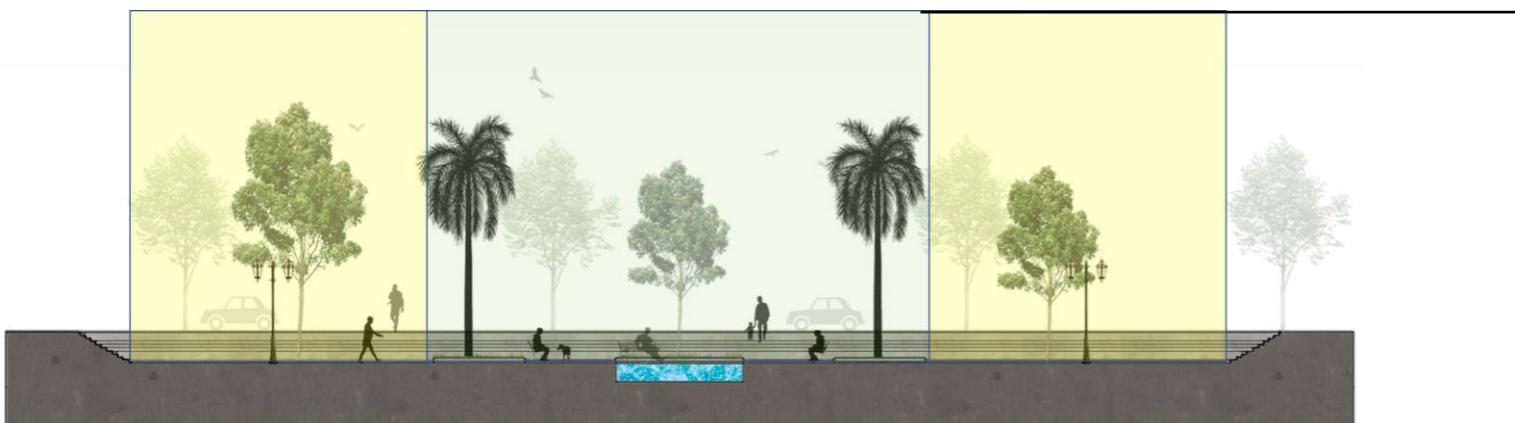
Zona con menor radiación solar-cobertura arbórea

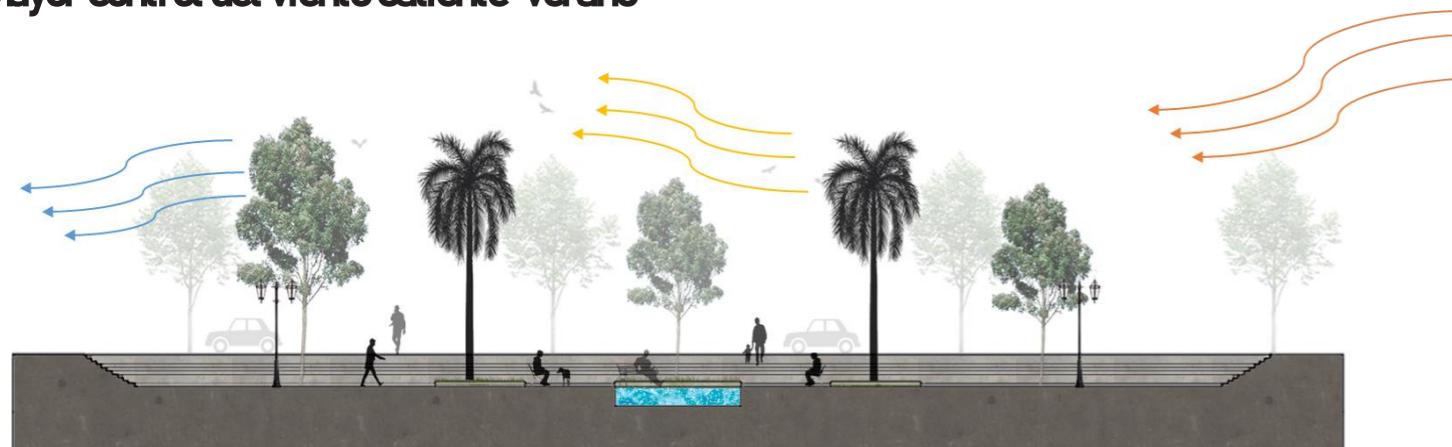
Mayor control del viento caliente-verano

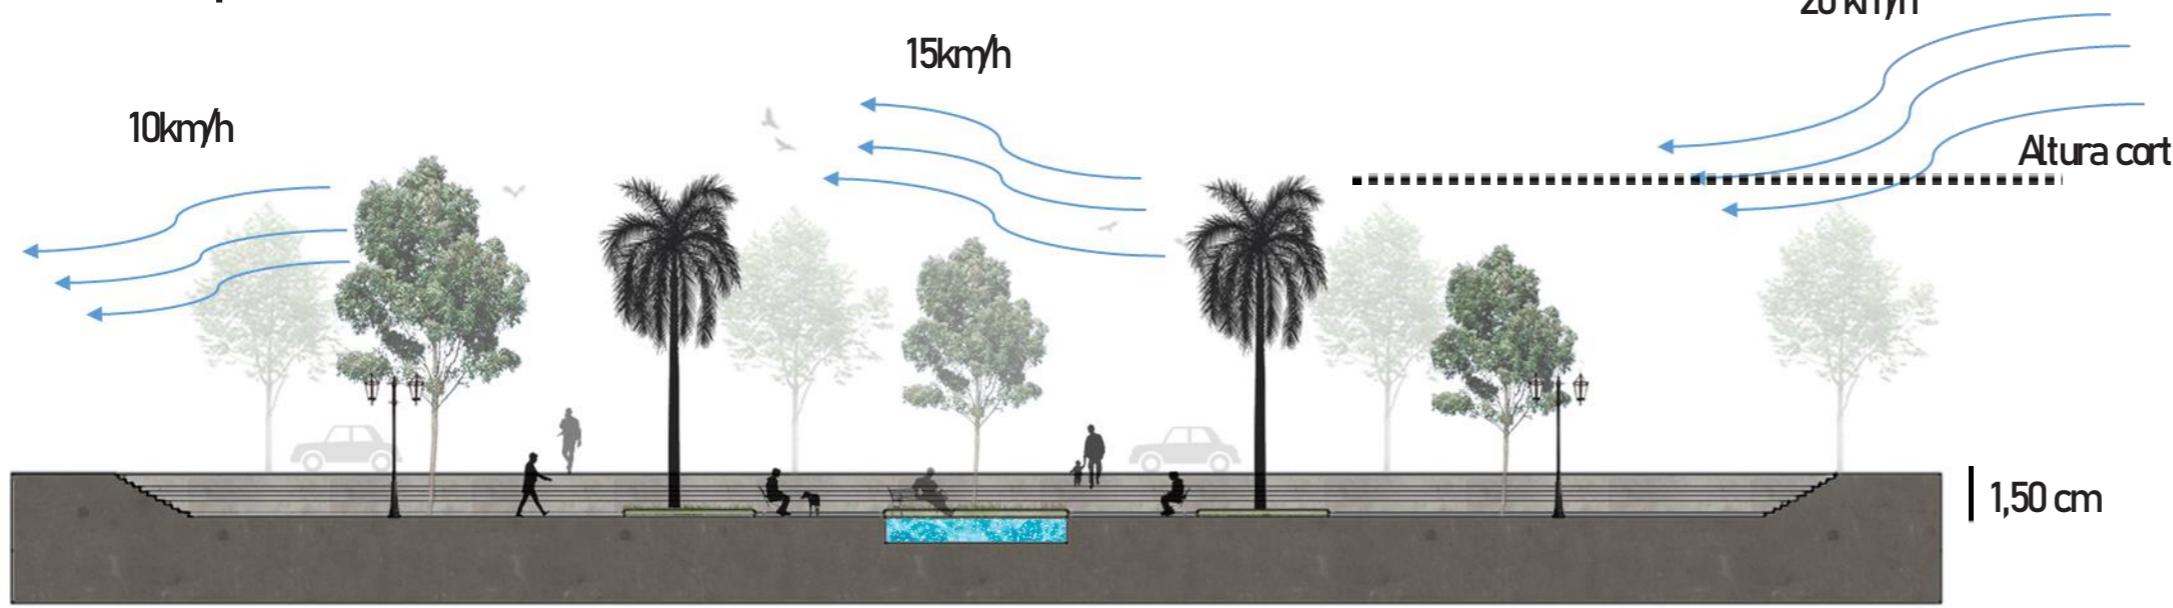
Cortina Rompeviento- Invierno

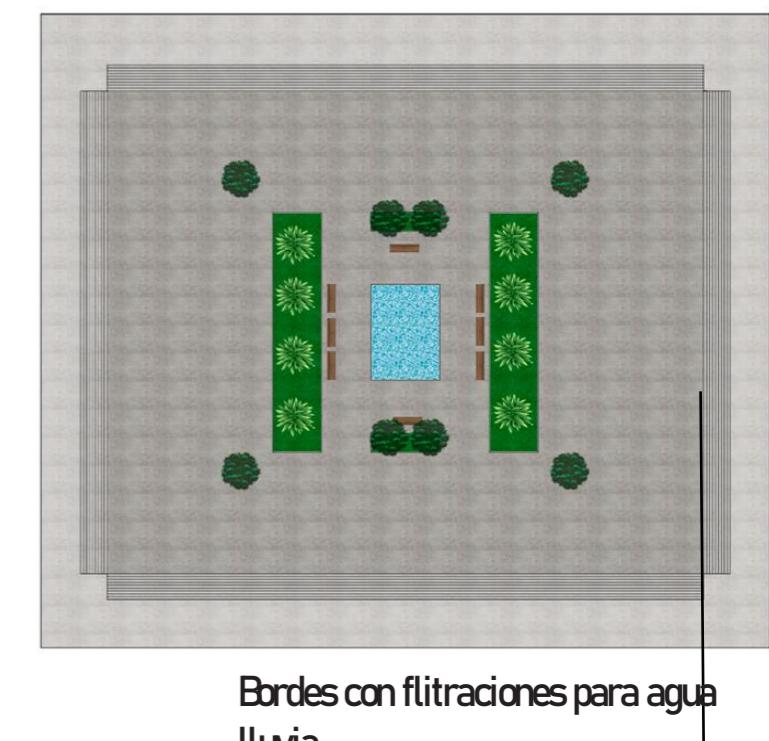
Planta intervención

Bordes con filtraciones para agua lluvia
