# EVALUACIÓN AMBIENTAL EDIFICIOS BARRIO COPIAPÓ, HABITABILIDAD Y ENTORNO

**Katrina Reyes / Javiera Zanzi**

Noviembre 2016

Universidad Tecnológica Metropolitana

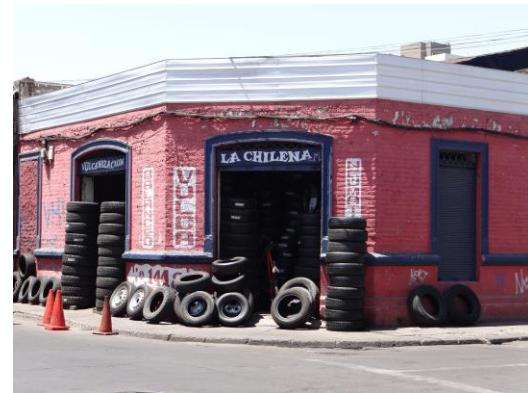
Figura 1. Comercio caso 1. Fuente elaboración propia.

Esta edificación da cuenta de un proceso de transformación ante la intención de mejorar su confort térmico. Originalmente siendo una construcción de adobe está reforzado con una envolvente de albañilería. Ubicada en el eje de la calle Copiapó donde desde San Ignacio hasta Lord Cochrane hay una tipología constructiva a la misma escala y en fachada continua. Su fachada está orientada hacia el norte, noroeste y oeste. Recibe radiación solar directa durante todo el día. Su cerramiento se compone de dos ventanas, una puerta y tres cortinas metálicas, donde sólo abre la cortina metálica principal situada en la fachada noroeste. Su compacidad es alta en cuanto a material, por ser de adobe y además albañilería, pero a otra escala no es tan alta ya que sus tres fachadas están libres y no contenidas entre las edificaciones.

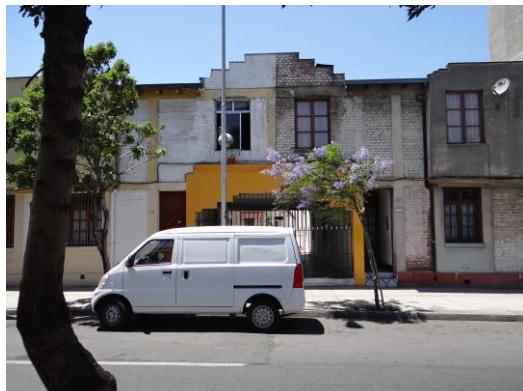
**Figura 3.** Vivienda caso 3. Fuente elaboración propia.

Nos fijamos en esta obra de tipo residencial por la particularidad de que en realidad es conjunto de viviendas que comparten un patio interior, creando un microclima. Su orientación es hacia el poniente, recibiendo radiación solar directa desde el mediodía en adelante. Su cerramiento se compone de dos puertas, dos ventanas y el gran vano donde se ubica la reja que nos dejó ver el patio interior que contiene. Su compacidad a la escala del material es media en su fachada por ser de albañilería, las viviendas dentro son de mayor compacidad porque son de adobe. Al nivel de una escala mayor la compacidad es alta, a pesar de tener un patio interior, las viviendas se organizan una al lado de otra.
