# PROPUESTA Y ANALISIS DE LA VIVIENDA

## RESUMEN EXPLICATIVO

Esta vivienda se encuentra emplazada en el Barrio Copiapó, en la Comuna de Santiago centro , Región Metropolitana.

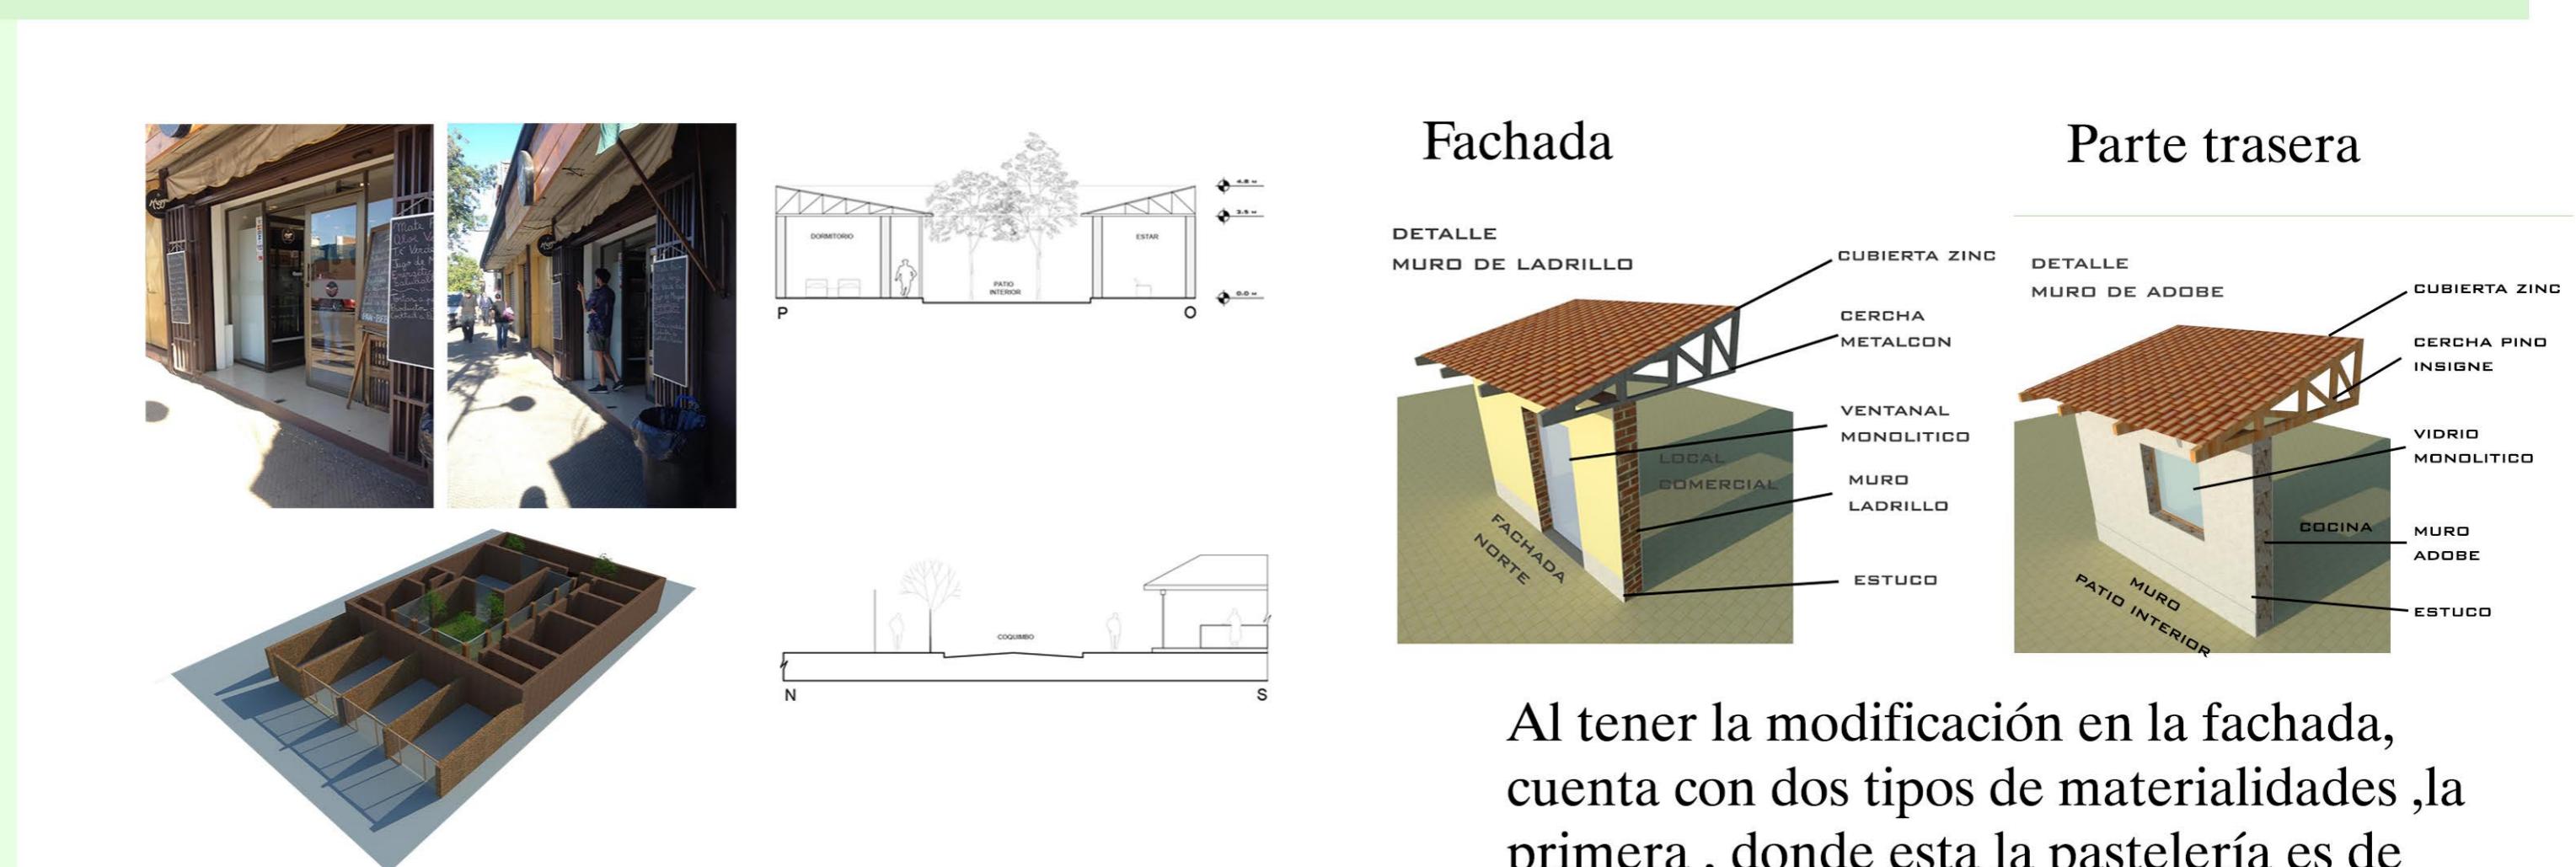
vivienda con orientación norte, remodelación con locales comerciales.

La vivienda cuenta con un patio interior que climatiza los recintos colindantes .

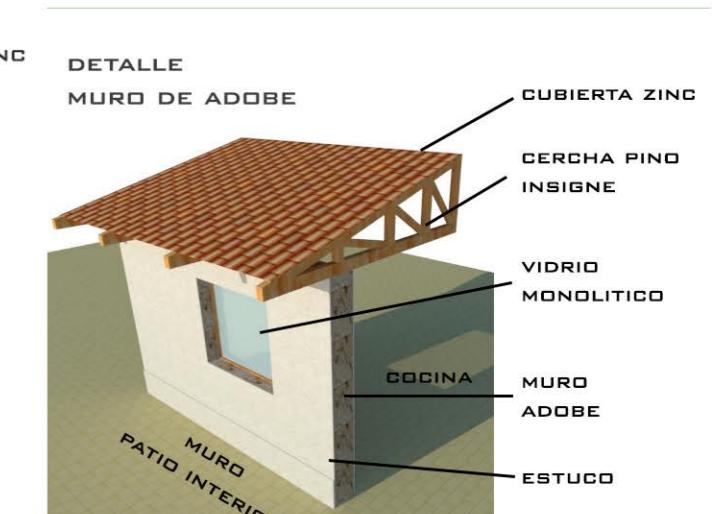
## Parte trasera

Al tener la modificación en la fachada, cuenta con dos tipos de materialidades ,la primera , donde esta la pastelería es de albañilería armada, y la contrucción de atras cuenta con la antigua construcción realizada en adobe.

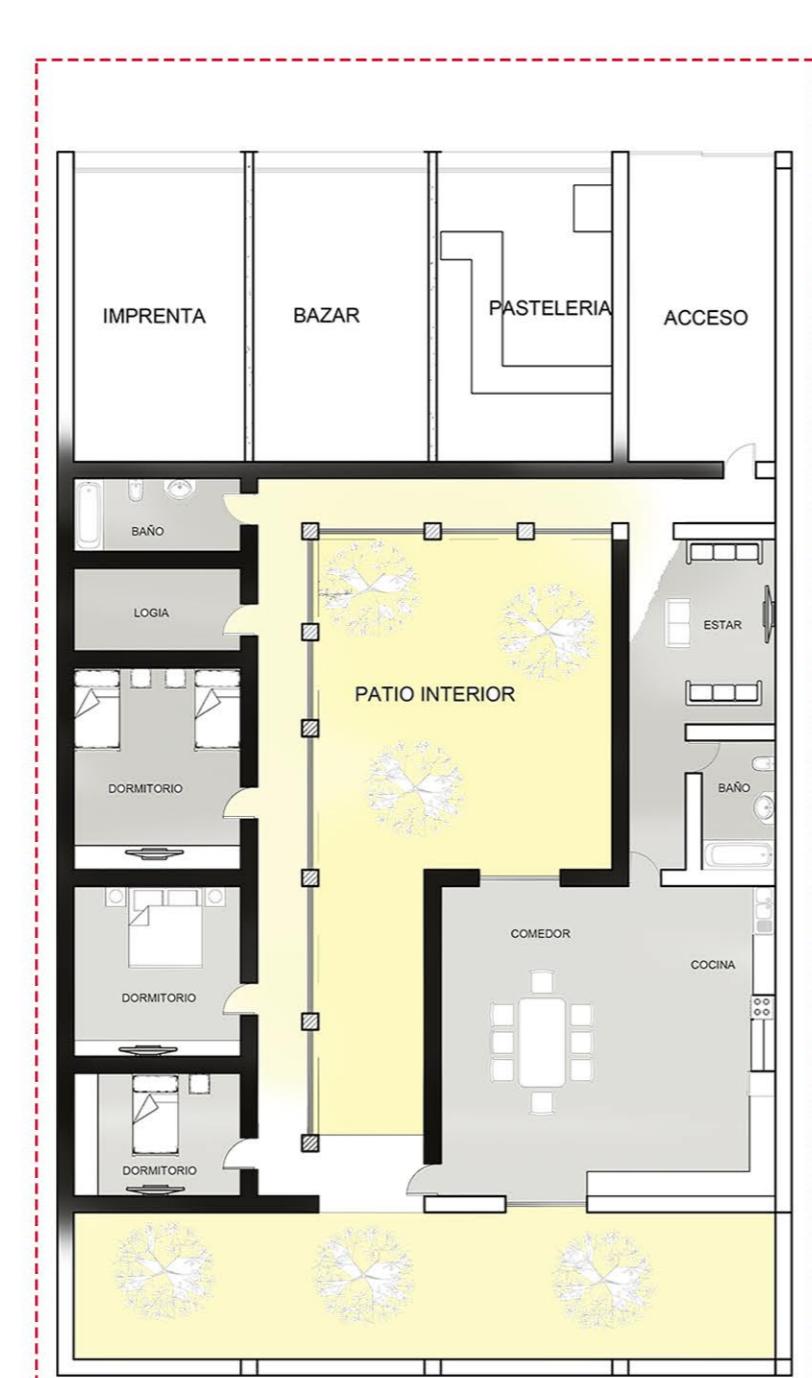
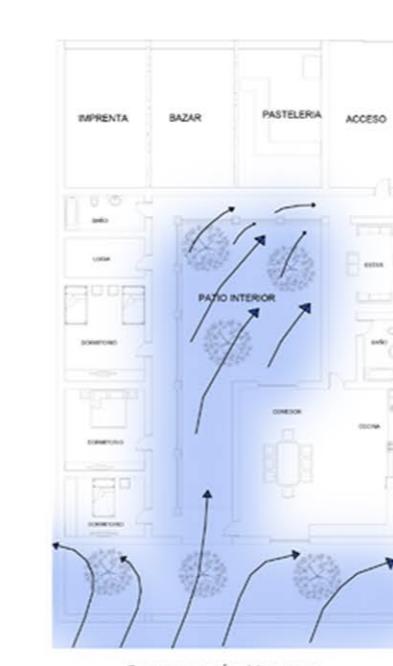
**3.1)** En invierno las temperaturas bajas, se infiltran dentro del pasillo, debido a la mala aislación que presentan los Vidrios Monolíticos que este cuenta.

**3.2)** En verano influye tambien negativamente, ya que el vidrio al ser fijo, no se aprovechan las corrientes de viento provenientes del Patio Interior.

vidrio monolítico y su funcionamiento
