EVALUACIÓN AMBIENTAL EDIFICIOS BARRIO COPIAPÓ, HABITABILIDAD Y ENTORNO

CASO 1 : EDIFICIO COMERCIAL DE ALBAÑILERÍA EN ADOBE Y LADRILLO

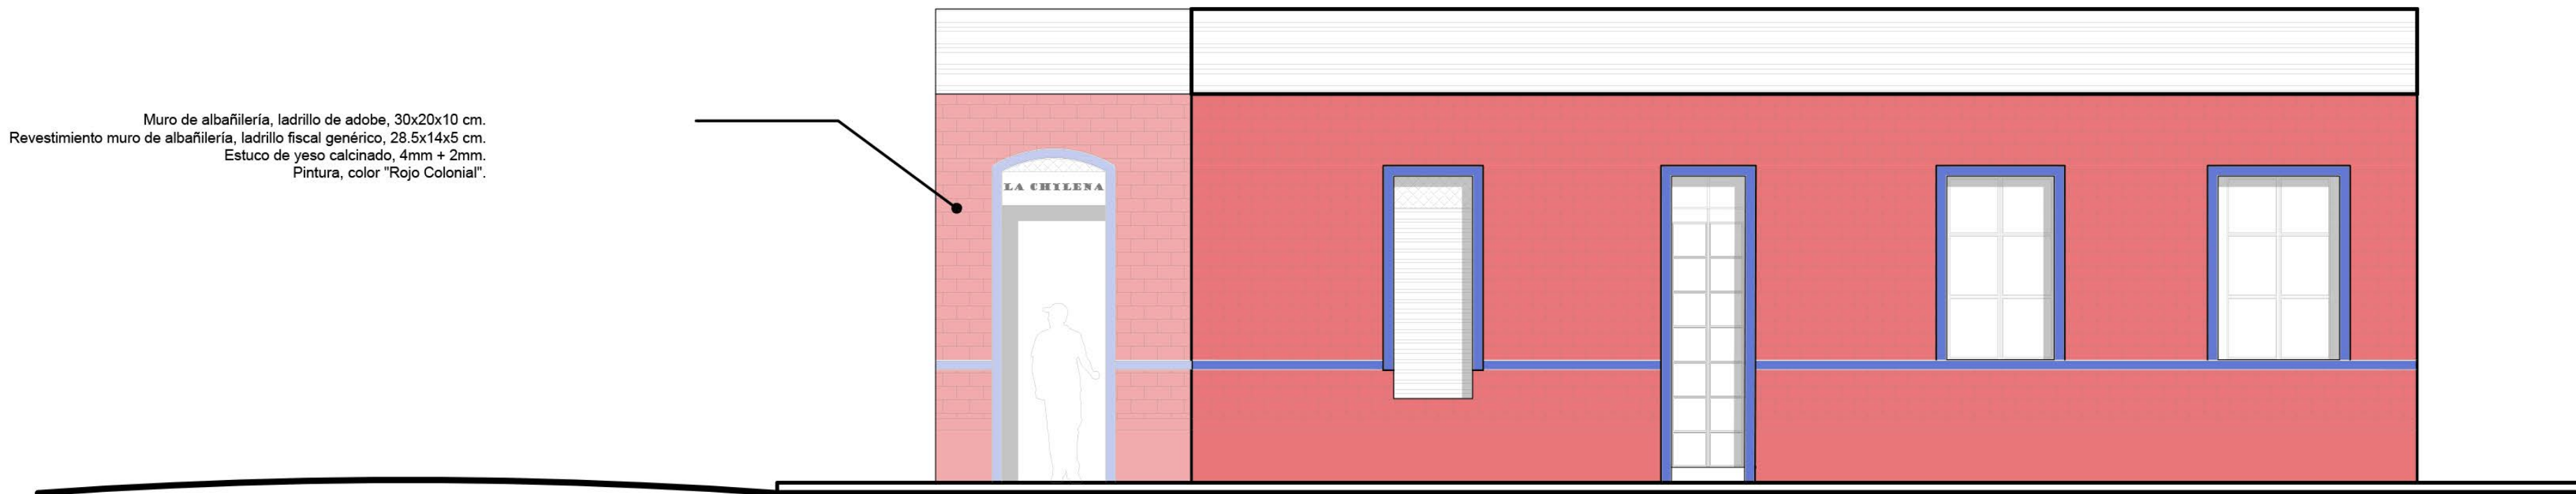
Muro de albañilería, ladrillo de adobe, 30x20x10 cm.  
Revestimiento muro de albañilería, ladrillo fiscal genérico, 28.5x14x5 cm.  
Estuco de yeso calcinado, 4mm + 2mm.  
Pintura, color "Rojo Colonial".
