EVALUACIÓN AMBIENTAL ARQUITECTURA VERNÁCULA

CASA DE ADOBE EN BUIN

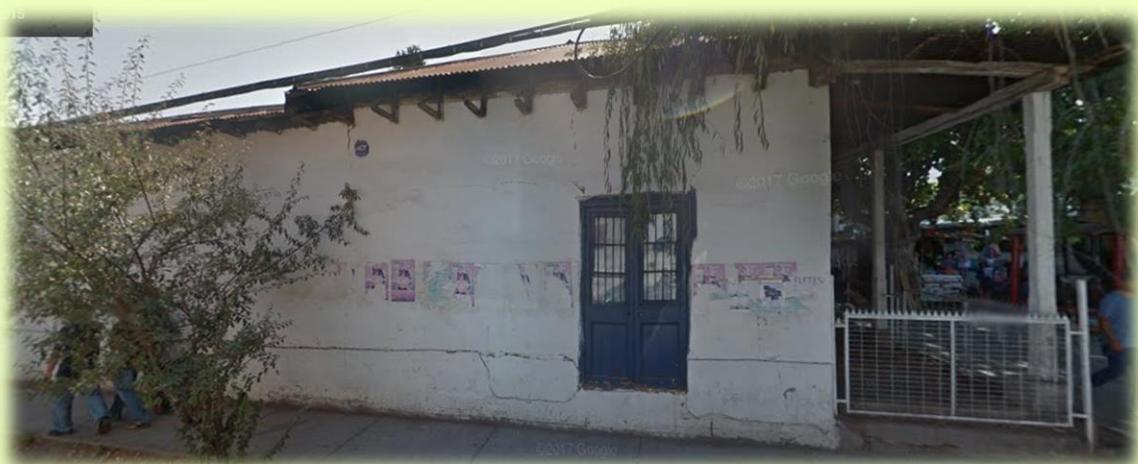
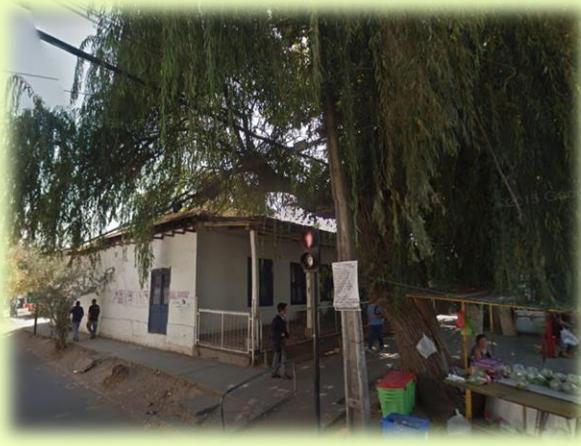
En los factores climáticos analizamos correlativamente los parámetros determinantes, como la carta solar (representación gráfica en planta que nos permite obtener la posición del sol en una hora y fecha determinada para ver su generación de sombras con un ángulo correspondiente; que es el azimut). El

siguiente paso fue conocer las temperaturas e índice de humedad de todos los meses del año para graficar el confort bioclimático de Buin (Grafico Olgay), las conclusiones obtenidas determinaron que los meses de mayor confort térmico son los meses de enero y febrero y si lo relacionamos a la materialidad de la construcción, el adobe tiene excelentes propiedades térmicas, la tierra tiene una gran capacidad de almacenar el calor y cederlo posteriormente (cualidad conocida como inercia térmica) Así, permite atenuar los cambios de temperatura externos, creando un ambiente interior agradable. Sobre todo resulta adecuada en climas como en la comuna de Buin, donde la diferencia de temperaturas diarias y por temporada tienen una gran oscilación.
