# Remodelación Mal Espacio M

-Compañía de Jesús 1249, Santiago,  
Región Metropolitana.  
-Año 2010

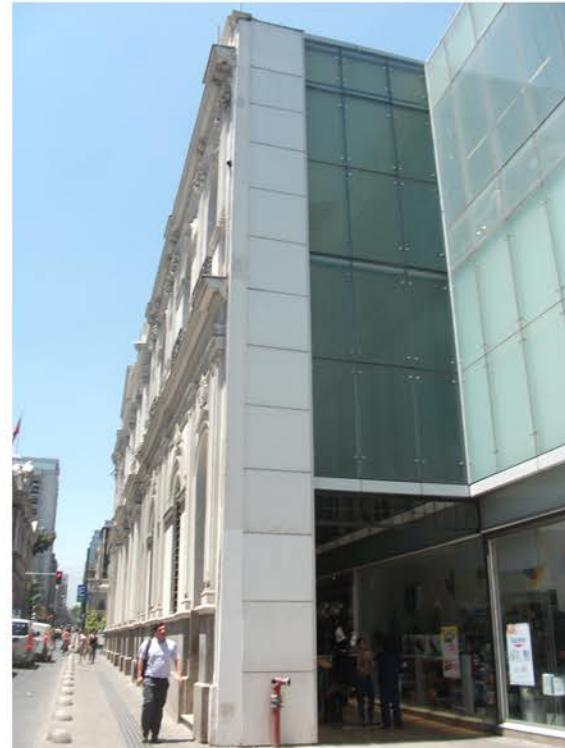
ACCESO PASILLO  
FACHADA NORTE

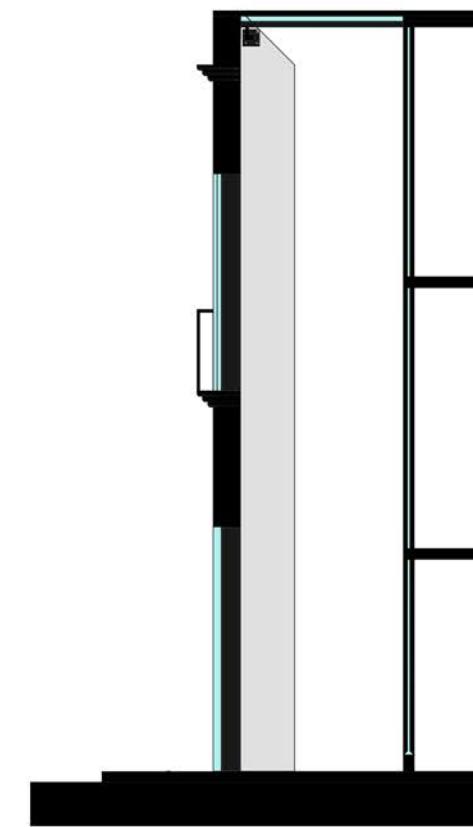
CORTE FACHADA NORTE

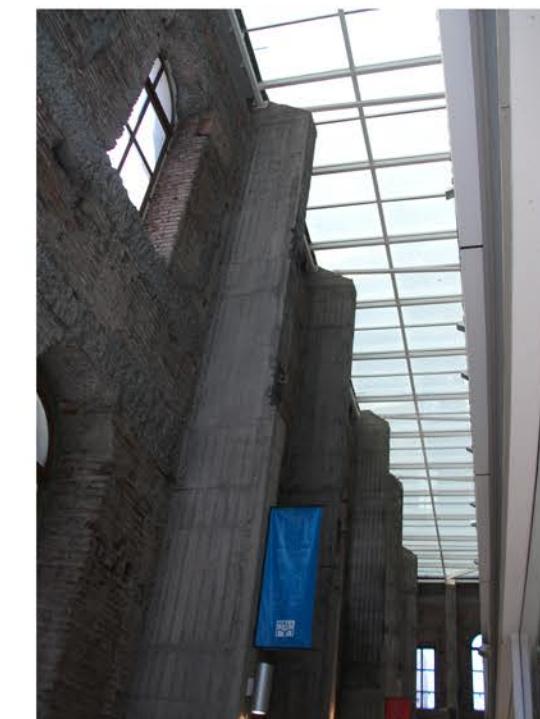
PILAR ESTRUCTURAL  
DE HORMIGON

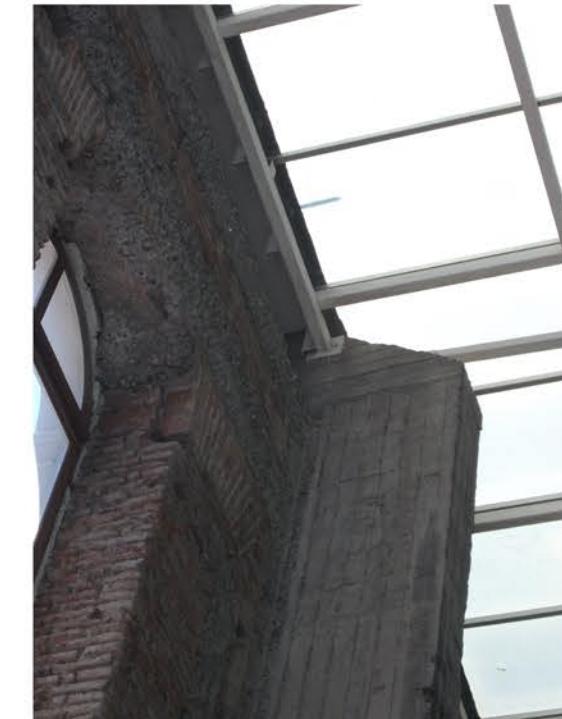
DETALLE PILAR H.A.  
Y PERFILES METALICOS
