# PROYECTO DE TALLER - BIBLIOTECA BUIN - ESTRATEGIAS DE INTERVENCION PROYECTUAL

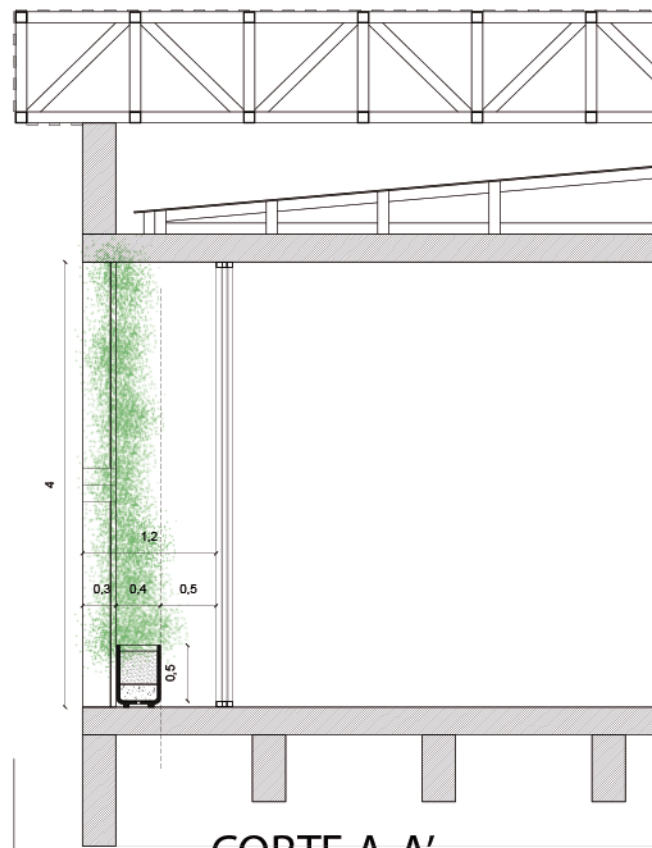
CORTE A-A'

SISTEMA DE DOBLE PIEL PARA FACHADA PONIENTE ASOLEADA A LAS 6 DE LA TARDE - DETALLE CELOSIA Y MURO VERDE EN VOLADIZO

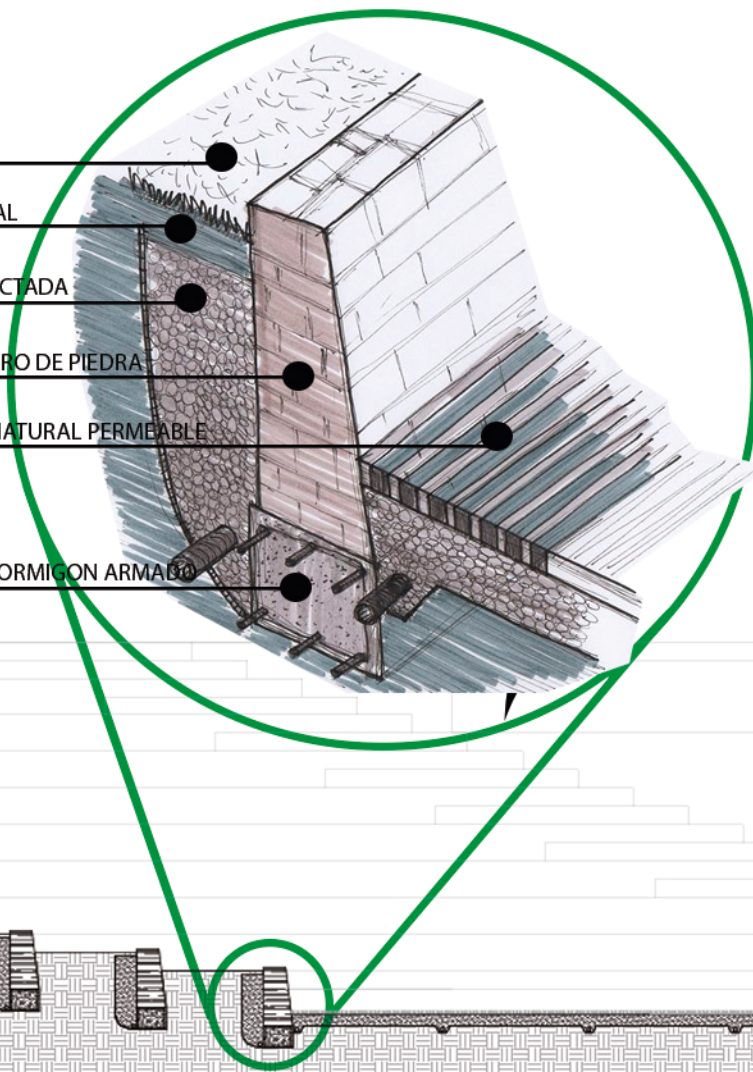
CORTE TRANSVERSAL TERRAZAS VERDES

DETALLE TERMINACION DE JARDINES ATERRAZADOS, MURO DE CONTENCIÓN- PIEDRA NATURAL- FILTRA AGUAS DE LLUVIA POR MEDIO DE LAS RANURAS

PASTO  
TIERRA NATURAL  
GRAVILLA COMPACTADA  
CONTENCION-MURO DE PIEDRA  
PISO DE PIEDRA NATURAL PERMEABLE  
FUNDACION DE HORMIGON ARMADO

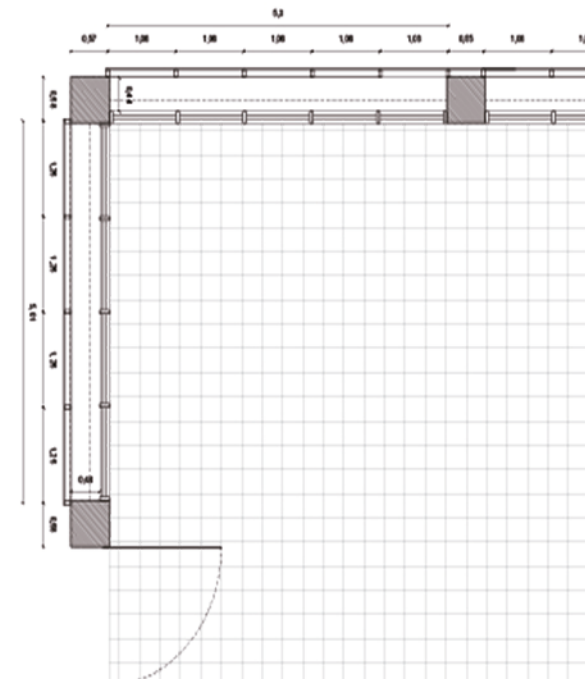
SISTEMA DE DOBLE PIEL PARA FACHADA NORTE

DETALLE CELOSIA EN PLANTA PRIMER PISO LIBRERIA

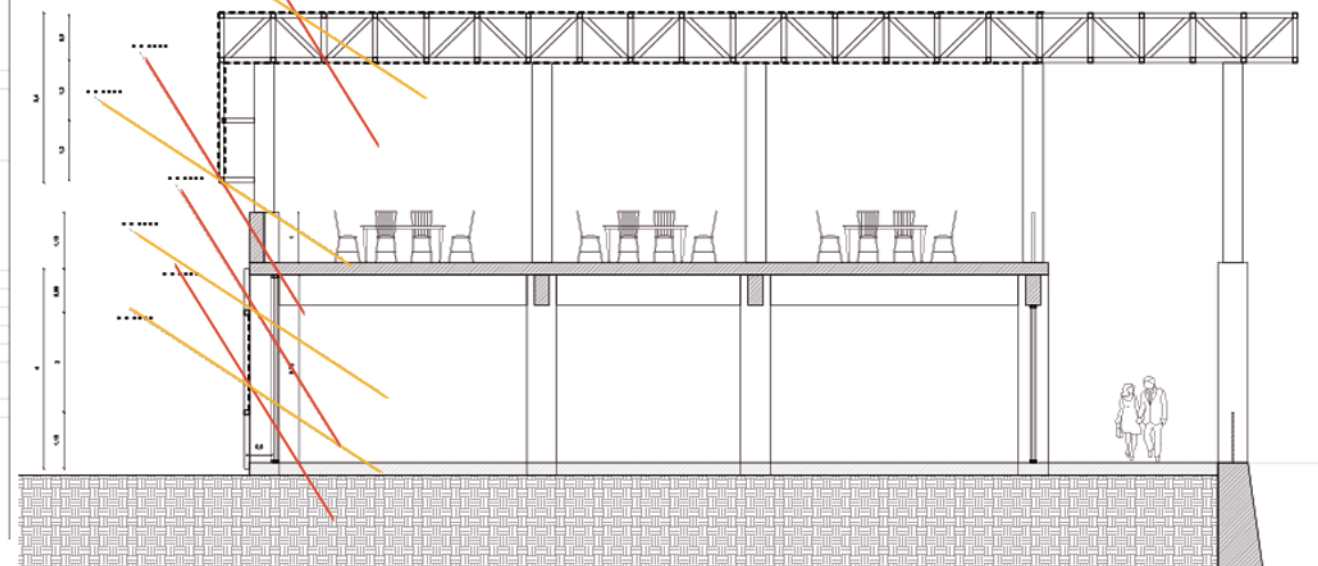
CORTE TRANSVERSAL TERRAZA RESTORANT CORTE B-B'

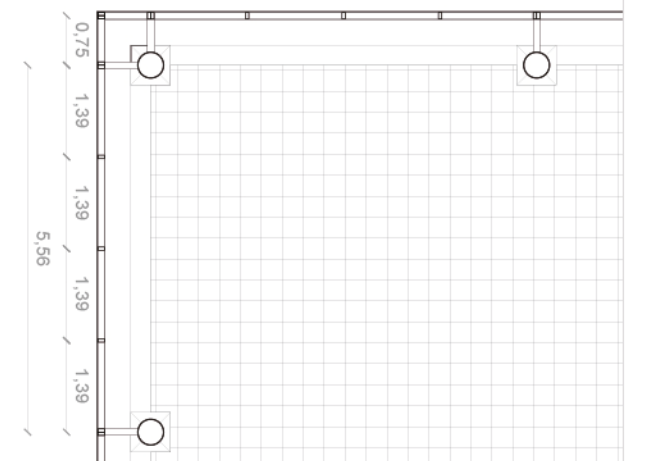
DETALLE CELOSIA EN PLANTA SEGUNDO PISO RESTORANT
